| REGISTRO FOTOGRÁFICO | | | |
| DEPARTAMENTO: | EL QUICHÉ | MUNICIPIO: | JOYABAJ |
| NOMBRE DEL ESTABLECIMIENTO: | EORM | DIRECCIÓN DEL ESTABLECIMIENTO: | CASERIO EL GUAPINOL |
| CÓDIGO DEL ESTABLECIMIENTO: | 14-12-0007-43 | FECHA DE LA INSPECCIÓN: | 11/03/24 |

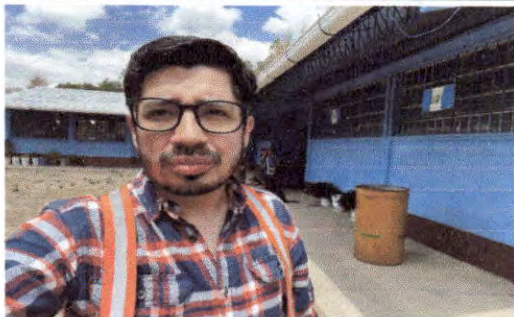
| <p>Foto 9: ACCESO PRINCIPAL, SEGUIDO DE UNA RAMPA DE ACCESO, ES UNICAMENTE DE TIERRA.</p> | <p>Foto 10: FOTO CON EL MODULO DE AULAS DE LA ESCUELA DE FONDO.</p> |

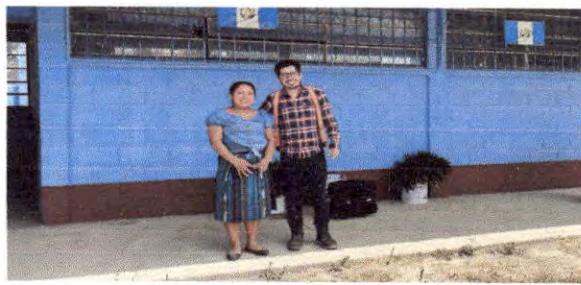
| <p>Foto 11: LOSA BASTANTE IRREGULAR POR EL CUAL CONCENTRA AGUA Y PRODUCE PROBLEMAS DE HUMEDAD A LA LOSA.</p> | <p>Foto 12: FOTO CON DIRECTORA DE LA ESCUELA, AL FINALIZAR VISITA.</p> |
