PROGRAMA DE MANTENIMIENTO DE EDIFICIOS ESCOLARES PÚBLICOS  
CON FINANCIAMIENTO EXTERNO

| REGISTRO FOTOGRÁFICO | | | |
| DEPARTAMENTO: | EL QUICHÉ | MUNICIPIO: | SAN BARTOLOME JOCOTENANGO |
| CÓDIGO DEL ESTABLECIMIENTO: | 14-17-0686-43 | FECHA DE LA INSPECCIÓN: | 7/03/24 |

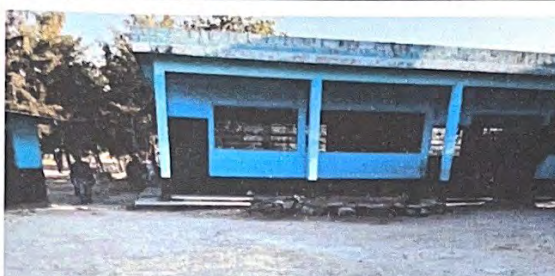
| REGISTRO FOTOGRÁFICO | | | |
|---|---|---|---|
| <p>Foto 1: VISTA INGRESO DEL ESTABLECIMIENTO.</p> | | <p>Foto 2: INGRESO LATERAL 1, DETERIORADO CON ACCESO COMPLICADO Y PELIGROSO EN TIEMPO DE LLUVIA.</p> | |
