REGISTRO FOTOGRÁFICO

| DEPARTAMENTO: | EL QUICHÉ | MUNICIPIO: | IXCAN |
| NOMBRE DEL ESTABLECIMIENTO: | EORM | DIRECCIÓN DEL ESTABLECIMIENTO: | ALDEA NUEVA CHINATZEJA |
| CÓDIGO DEL ESTABLECIMIENTO: | 14-20-0040-43 | FECHA DE LA INSPECCIÓN: | 15/03/24 |

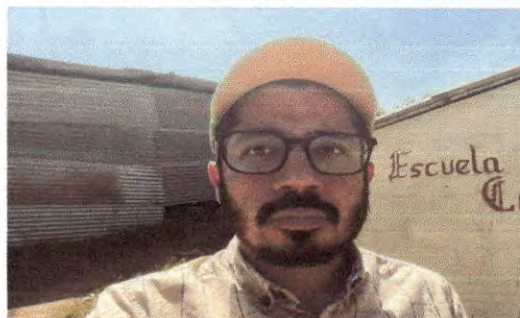
Foto 4: FOTO CON MODULO DE AULAS Y COCINA AL FONDO, EN RECORRIDO DE LA VISITA.

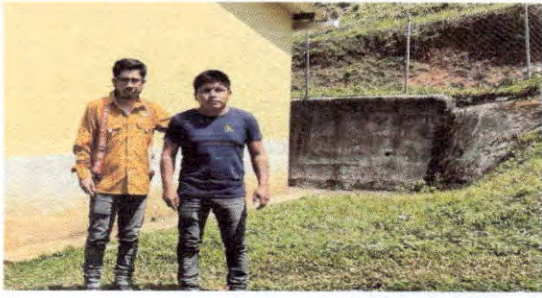
| <p>Foto 11: LETRINAS DE CEMENTO, EN MALAS CONDICIONES.</p> | <p>Foto 12: FOTO CON DIRECTOR DE LA ESCUELA, AL FINALIZAR VISITA.</p> |
