PROGRAMA DE MANTENIMIENTO DE EDIFICIOS ESCOLARES PÚBLICOS  
CON FINANCIAMIENTO EXTERNO

REGISTRO FOTOGRÁFICO DE AVANCE

| NOMBRE DEL ESTABLECIMIENTO: | EODP ANEXA A EORM | DIRECCIÓN DEL ESTABLECIMIENTO: | ALDEA LLANO GRANDE |
| CÓDIGO DEL ESTABLECIMIENTO: | 06-08-1965-42 | FECHA DE LA INSPECCIÓN: | 23/05/2024 |

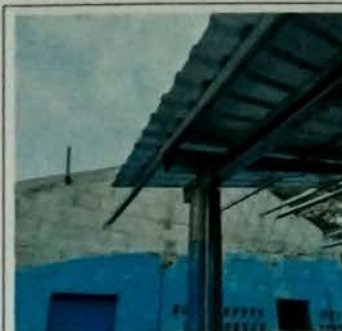
Foto 2: MODULO DE COCINA, Vista exterior de cubierta de lamina troquelada cal 26, con estructura de metal a base de costaneras, mas cerramiento de malla metalica cal 12.

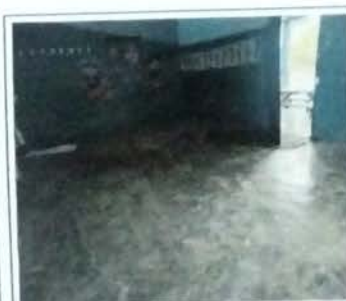
Foto 11: MODULO DE AULAS Instalación de piso cerámico
