REGISTRO FOTOGRAFICO DE AVANCE

| DEPARTAMENTO: | SOLOLA | MUNICIPIO: | SOLOLA |
| NOMBRE DEL ESTABLECIMIENTO: | EORM | DIRECCIÓN DEL ESTABLECIMIENTO: | CASERIO XALAMA, ALDEA PIXABAJ |
| CÓDIGO DEL ESTABLECIMIENTO: | 07-01-0048-43 | FECHA DE LA INSPECCIÓN: | 24/07/24 |

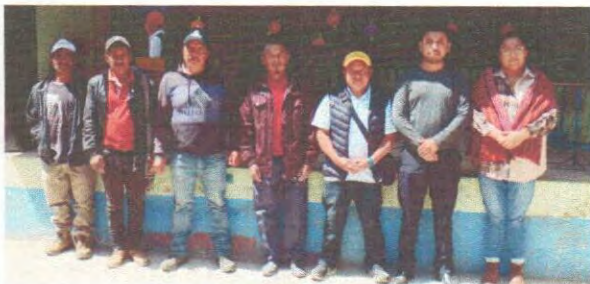
| <p>Foto 15: Evaluador con director e integrantes de OPF en entrega de proyecto de remozamiento.</p> | <p>Foto 16: Evaluador con director e integrantes de OPF en exterior de establecimiento.</p> |
