| REGISTRO FOTOGRÁFICO | | | |
| DEPARTAMENTO: | SOLOLA | MUNICIPIO: | NAHUALA |
| NOMBRE DEL ESTABLECIMIENTO: | EORM | DIRECCIÓN DEL ESTABLECIMIENTO: | CASERIO CHIRIQUAJA II |
| CÓDIGO DEL ESTABLECIMIENTO: | 07-05-0045-43 | FECHA DE LA INSPECCIÓN: | 25/03/24 |

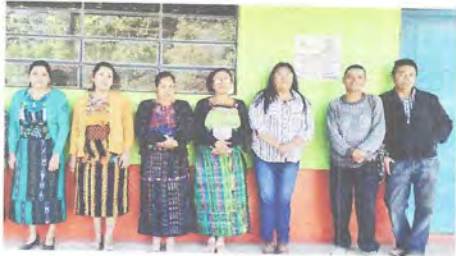
| REGISTRO FOTOGRÁFICO | | | |
|---|---|---|---|
| <p>Foto 11: Evaluador con directora e integrantes de OPF en interior del establecimiento.</p> | | <p>Foto 12: Evaluador con directora e integrantes de OPF en cancha polideportiva.</p> | |
