REGISTRO FOTOGRÁFICO

| DEPARTAMENTO: | SUCHITEPEQUEZ | MUNICIPIO: | SAN JUAN BAUTISTA |
| NOMBRE DEL ESTABLECIMIENTO: | EOUM | DIRECCIÓN DEL ESTABLECIMIENTO: | 1a AVENIDA 1-43 ZONA 2 |
| CÓDIGO DEL ESTABLECIMIENTO: | 10-16-0381-43 | FECHA DE LA INSPECCIÓN: | 10 de marzo de 2023 |

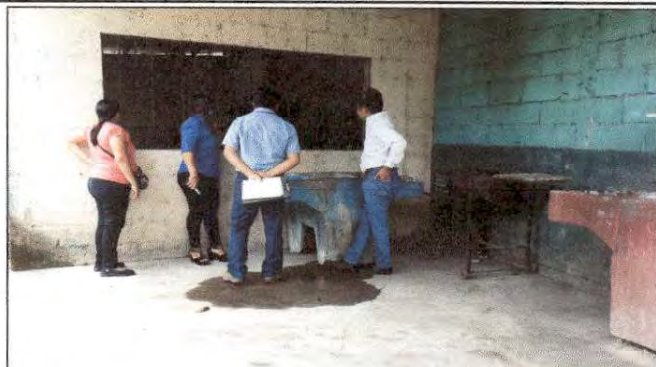
Foto 2: Vista del evaluador realizando la inspección del estado en el que se encuentra el área de cocina para poder visualizar las necesidades.
