SITUACIÓN DEFICIENCIAS DETERMINADAS

| NOMBRE DEL ESTABLECIMIENTO: | EORM | DIRECCIÓN DEL ESTABLECIMIENTO: | CASERIO LAS ESCOBITAS ALDEA CHIJOCON |
| CÓDIGO DEL ESTABLECIMIENTO: | 04 - 03 - 0049 - 43 | FECHA: | 15 DE ENERO DE 2025 |

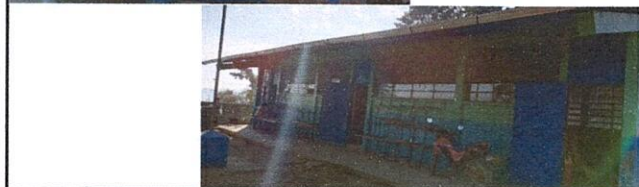
Foto1: Pintura en paredes o muros exteriores e interiores 825 m2. (paredes de division de bodegas, division de salones, etc) la pintura debe ser de aceite porque a sido la pintura aplicada con anterioridad.
