REGISTRO FOTOGRÁFICO			
DEPARTAMENTO:	ESCUINTLA	MUNICIPIO:	ESCUINTLA
NOMBRE DEL ESTABLECIMIENTO:	EORM AIDA MARIA SANDOVAL ALARCON DE R	DIRECCIÓN DEL ESTABLECIMIENTO:	KM. 68.5 CARRETERA A TAXISCO LOTIFICACION
CÓDIGO DEL ESTABLECIMIENTO:	05-01-0039-43	FECHA DE LA INSPECCIÓN:	20/03/2024

REGISTRO FOTOGRÁFICO

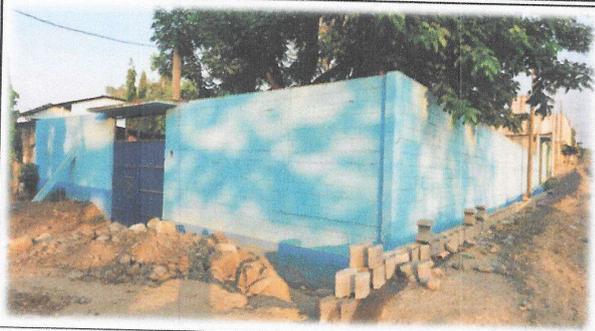
Foto1: Escuela Oficial Rural Mixta, Aida Maria Sandoval Alarcon de Rivers.

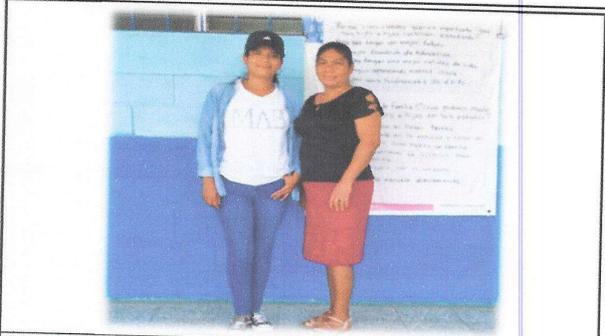
Foto 2: Presidente de la OPF y Evaluadora de Campo, realizando la visita técnica para identificar las necesidades con mayor prioridad.

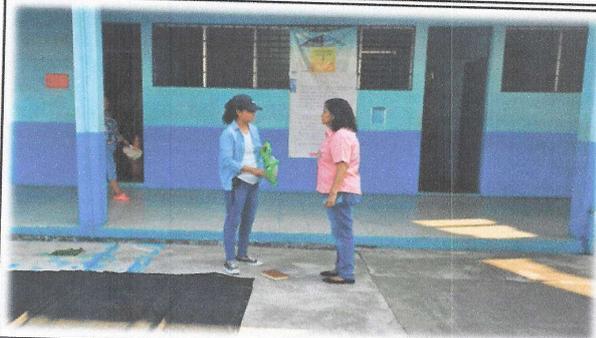
Foto7: Directora del establecimiento y Evaluadora de Campo durante la visita de campo en la que se detectan las necesidades prioritarias.

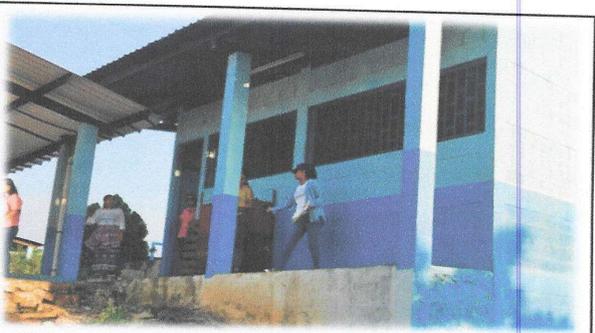
Foto 12: Proceso de medición de trabajos incluidos en las necesidades prioritarias del centro educativo.
