REGISTRO FOTOGRÁFICO

| NOMBRE DEL ESTABLECIMIENTO: | ESCUELA OFICIAL RURAL MIXTA | DIRECCIÓN DEL ESTABLECIMIENTO: | MICROPARCELAMIENTO LA ESPERANZA |
| CÓDIGO DEL ESTABLECIMIENTO: | 05-01-0617-43 | FECHA DE LA INSPECCIÓN: | 21/03/2024 |

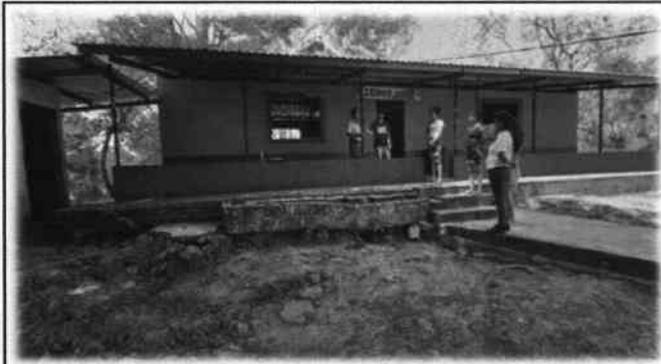
Foto1: Escuela Oficial Rural Mixta, microparcelamiento La Esperanza.

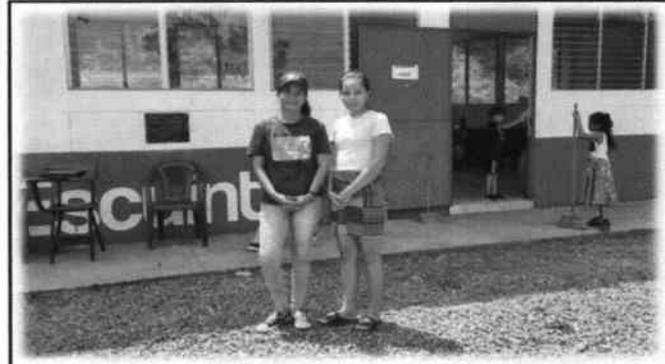
Foto 2: Presidente de la OPF y Evaluadora de Campo, realizando la visita técnica para identificar las necesidades con mayor prioridad.
