REGISTRO FOTOGRAFICO			
DEPARTAMENTO:	ESCUINTLA	MUNICIPIO:	ESCUINTLA
NOMBRE DEL ESTABLECIMIENTO:	ESCUELA OFICIAL RURAL MIXTA	DIRECCIÓN DEL ESTABLECIMIENTO:	COLONIA LA CEIBA
CÓDIGO DEL ESTABLECIMIENTO:	05-01-2015-43	FECHA DE LA INSPECCIÓN:	20/03/2024

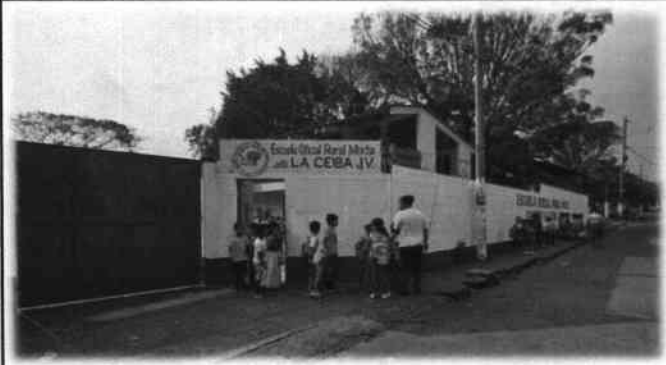
Foto1: Escuela Oficial Rural Mixta, colonia La Ceiba.

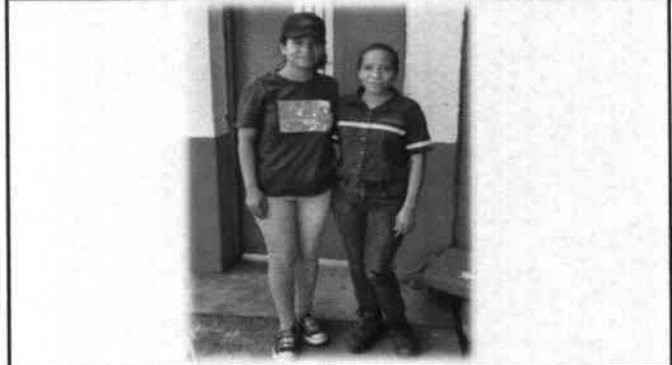
Foto 2: Presidente de la OPF y Evaluadora de Campo, realizando la visita técnica para identificar las necesidades con mayor prioridad.

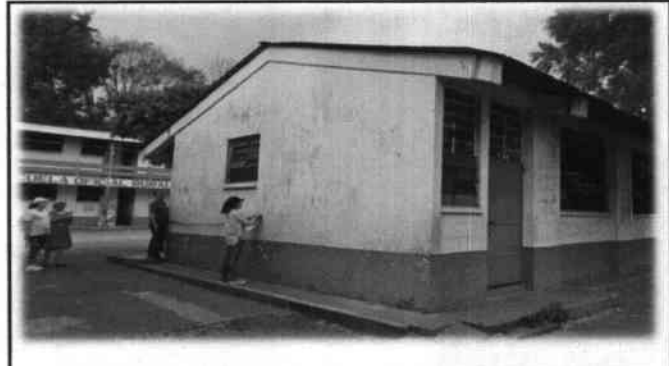
Foto 10: Proceso de medición de los módulos de aulas durante la visita técnica.

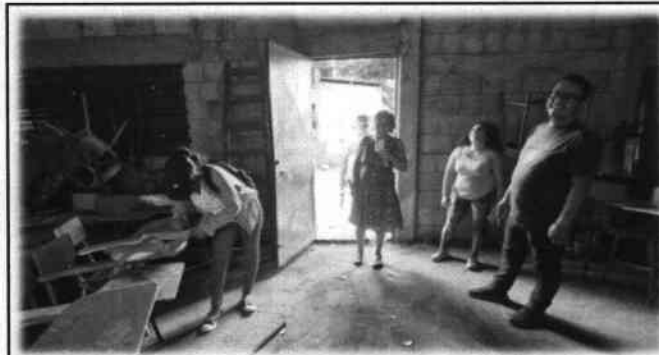
Foto 11: Participación de la directora del centro educativo, maestros y Evaluadora de Campo durante la visita técnica de identificación de necesidades prioritarias.
