**PROGRAMA DE MANTENIMIENTO DE EDIFICIOS ESCOLARES PÚBLICOS  
CON FINANCIAMIENTO EXTERNO**

HOJA 5/6

REGISTRO FOTOGRAFICO			
DEPARTAMENTO:	ESCUINTLA	MUNICIPIO:	ESCUINTLA
NOMBRE DEL ESTABLECIMIENTO:	EORM CARLOS ERNESTO GONZALEZ BARRIOS	DIRECCIÓN DEL ESTABLECIMIENTO:	COLONIA SANTA ROSA ALDEA EL RODEO
CÓDIGO DEL ESTABLECIMIENTO:	05-01-2655-43	FECHA DE LA INSPECCIÓN:	15/03/2024

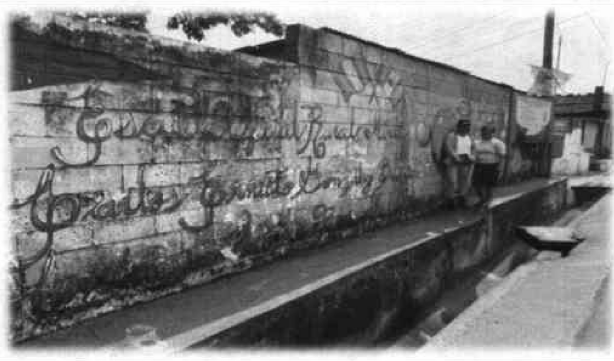
Foto 1: Presidente de la OPF y Evaluadora de Campo, realizando la visita técnica, para identificar las necesidades con mayor prioridad.
