REGISTRO FOTOGRÁFICO			
DEPARTAMENTO:	ESCUINTLA	MUNICIPIO:	SANTA LUCIA COTZUMALGUAPA
NOMBRE DEL ESTABLECIMIENTO:	ESCUELA OFICIAL RURAL MIXTA.	DIRECCIÓN DEL ESTABLECIMIENTO:	CANTON EL AMATILLO ALDEA JABALI.
CÓDIGO DEL ESTABLECIMIENTO:	05-02-0181-43	FECHA DE LA INSPECCIÓN:	17/03/2024

REGISTRO FOTOGRÁFICO

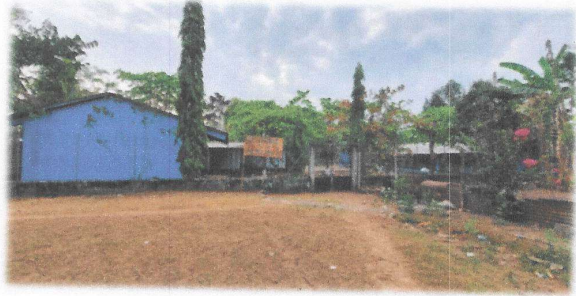
Foto 1: Visita Técnica ocular para evaluar las necesidades prioritarias del establecimiento en la EORM Cantón El Amatillo Aldea Jabali.

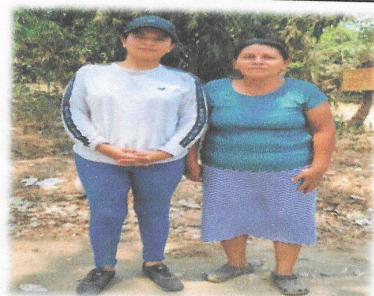
Foto 2: Presidente de la OPF y Evaluadora de Campo, realizando la visita técnica, para identificar las necesidades con mayor prioridad.
