REGISTRO FOTOGRAFICO			
DEPARTAMENTO:	ESCUINTLA	MUNICIPIO:	SIQUINALA
NOMBRE DEL ESTABLECIMIENTO:	ESCUELA OFICIAL RURAL MIXTA	DIRECCIÓN DEL ESTABLECIMIENTO:	LOTE 156 Y 162 PRIMERA CALLE Y 5TA AVENIDA COLONIA SANTA ROSA
CÓDIGO DEL ESTABLECIMIENTO:	05-04-0029-43	FECHA DE LA INSPECCIÓN:	2/04/2024

REGISTRO FOTOGRÁFICO

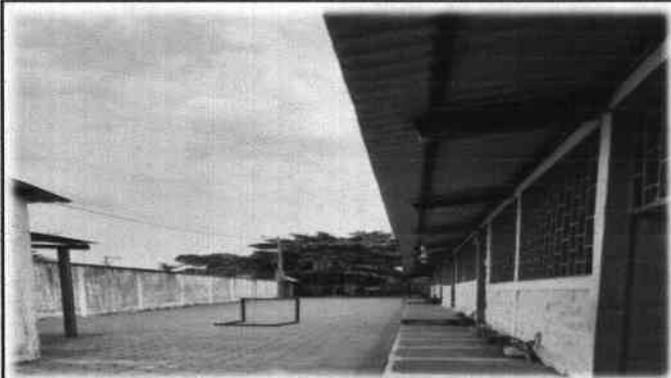
Foto1: Escuela Oficial Rural Mixta, colonia Santa Rosa.

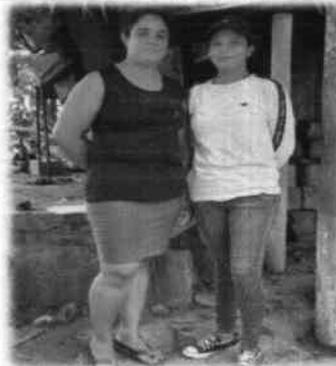
Foto 2: Presidente de la OPF y Evaluadora de Campo, realizando la visita técnica para identificar las necesidades con mayor prioridad.
