REGISTRO FOTOGRÁFICO			
DEPARTAMENTO:	ESCUINTLA	MUNICIPIO:	PALIN
NOMBRE DEL ESTABLECIMIENTO:	EORM	DIRECCIÓN DEL ESTABLECIMIENTO:	SECTOR 8 LOTE 11 LOTIFICACION BALCONES D
CÓDIGO DEL ESTABLECIMIENTO:	05-11-0019-43	FECHA DE LA INSPECCIÓN:	19/03/2024

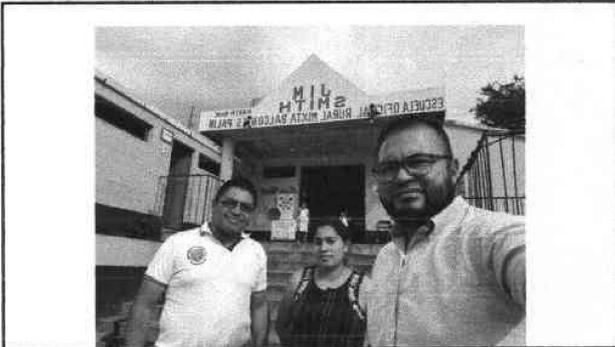
Foto1: MÓDULO DE AULAS EL BARANDAL SE ENCUENTRA EN MAL ESTADO AL IGUAL QUE LOS BALCONES DE LAS VENTANAS, EL PISO DE CONCRETO SE ENCUENTRA RAJADO
