SITUACIÓN DEFICIENCIAS DETERMINADAS

DEPARTAMENTO:	Guatemala	MUNICIPIO:	San José Pinula
NOMBRE DEL ESTABLECIMIENTO:	EODP	DIRECCIÓN DEL ESTABLECIMIENTO:	1a. Calle 4a. Avenida zona 3
CÓDIGO DEL ESTABLECIMIENTO:	01-03-1278-42	FECHA:	29/08/2024

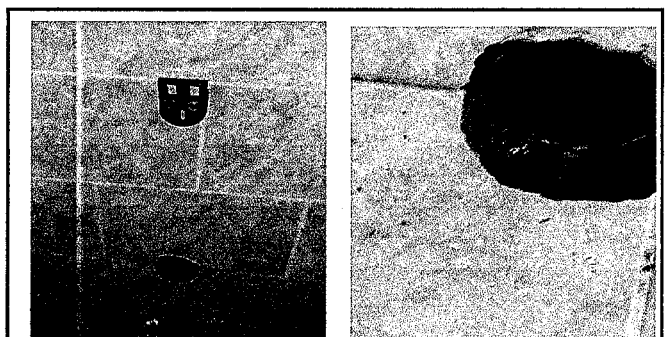
Foto 6:

Foto 5 Y 6: Porton de ingreso al establecimiento, se encuentra caido, chapa en mal estado, deterioro por oxidación, es necesario mantenimiento y sustiuir chapa.
