| REGISTRO FOTOGRÁFICO | | | |
| NOMBRE DEL ESTABLECIMIENTO: | EORM | DIRECCIÓN DEL ESTABLECIMIENTO: | CASERIO CHANJON ALDEA BELLA VISTA |
| CÓDIGO DEL ESTABLECIMIENTO: | 13-19-0014-43 | FECHA DE LA INSPECCIÓN: | 10/04/2024 |

**PROGRAMA DE MANTENIMIENTO DE EDIFICIOS ESCOLARES PÚBLICOS
CON FINANCIAMIENTO EXTERNO**

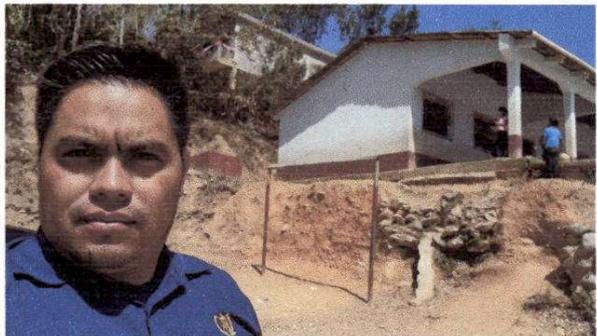
| REGISTRO FOTOGRÁFICO | | | |
|---|---|--|---|
| Foto 1: Evaluador de campo en el establecimiento. | | Foto 2: Vista del modulo 1. | |

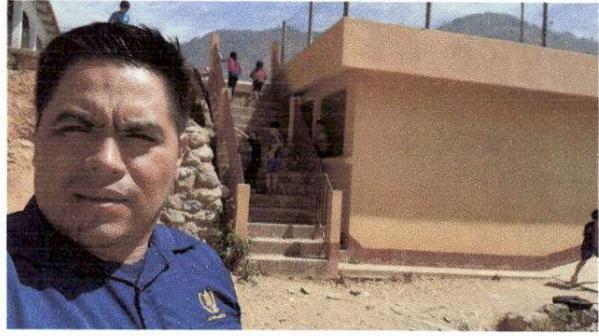
| REGISTRO FOTOGRÁFICO | | | |
|--|---|--|---|
| <p>Foto 11: vista del modulo 1, techo con bastante tiempo de uso.</p> | | <p>Foto 12: Evaluador de campo en el establecimiento.</p> | |
