REGISTRO FOTOGRÁFICO PROGRAMA DE MANTENIMIENTO DE EDIFICIOS ESCOLARES PÚBLICOS

| DEPARTAMENTO: | HUEHUETENANGO | MUNICIPIO: | COLOTENANGO |
| NOMBRE DEL ESTABLECIMIENTO: | EORM | DIRECCIÓN DEL ESTABLECIMIENTO: | CASERÍO LA UNIÓN IXCONLAJ |
| CÓDIGO DEL ESTABLECIMIENTO: | 13-19-0016-43 | FECHA: | 17/05/2024 |

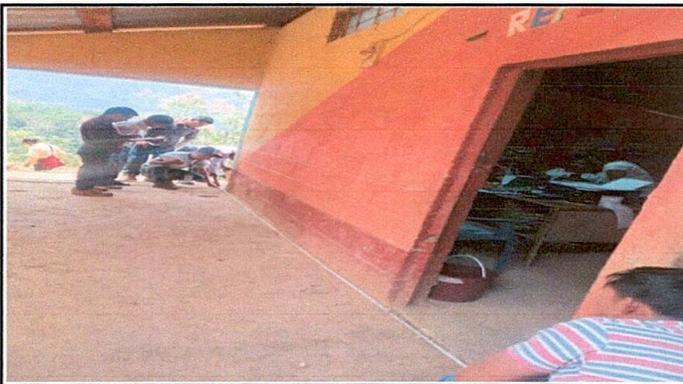
Foto 3: director, opf y autoridades de la comunidad midiendo el área del piso de torta de la dirección del centro educativo
