| REGISTRO FOTOGRÁFICO | | | |
| DEPARTAMENTO: | HUEHUETENANGO | MUNICIPIO: | COLOTENANGO |
| NOMBRE DEL ESTABLECIMIENTO: | EORM | DIRECCIÓN DEL ESTABLECIMIENTO: | CASERIO EL CEMENTERIO |
| CÓDIGO DEL ESTABLECIMIENTO: | 13-19-0045-43 | FECHA DE LA INSPECCIÓN: | 08/04/2024 |

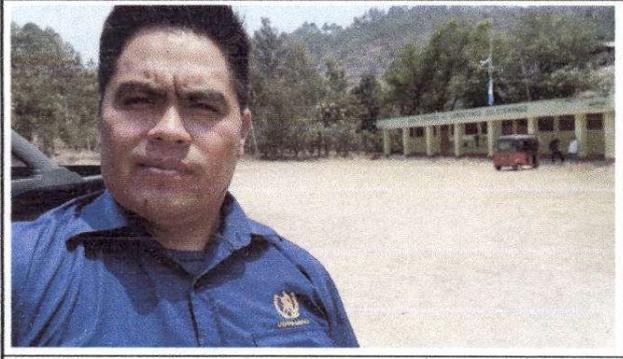
| REGISTRO FOTOGRÁFICO | | | |
|--|---|---|---|
| <p>Foto 1: Evaluador de campo en el establecimiento.</p> | | <p>Foto 2: Vista del ingreso del establecimiento.</p> | |

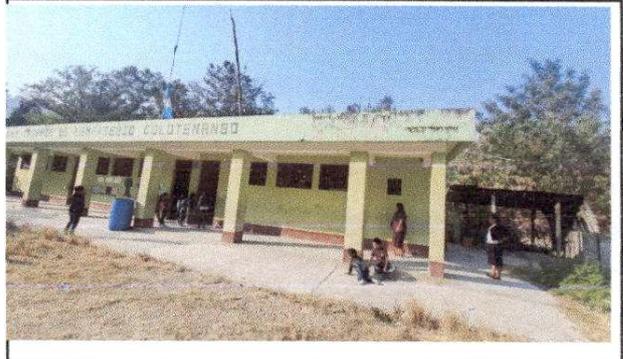
| REGISTRO FOTOGRÁFICO | | | |
|--|---|---|---|
| <p>Foto 3: Vista del modulo 1.</p> | | <p>Foto 4: Vista de la fachada de la escuela.</p> | |

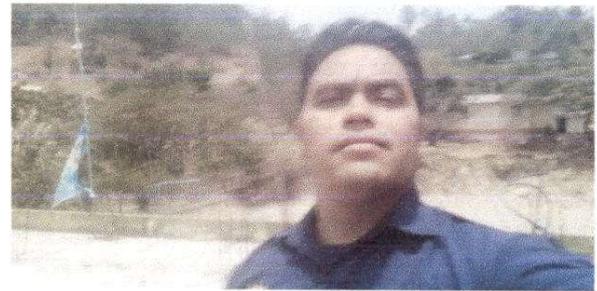
Foto 10: Evaluador de campo en el establecimiento.

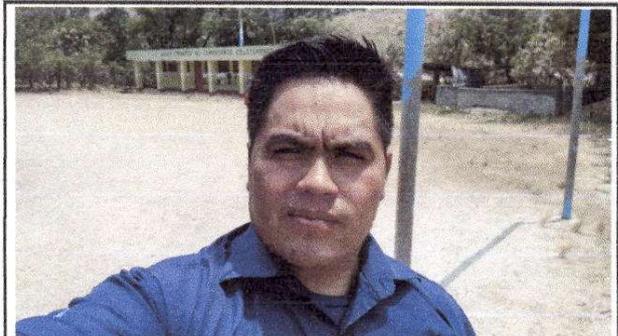
Foto 12: Evaluador de campo en el establecimiento.
