REGISTRO FOTOGRÁFICO			
DEPARTAMENTO:	HUEHUETENANGO	MUNICIPIO:	COLOTENANGO
NOMBRE DEL ESTABLECIMIENTO:	EORM	DIRECCIÓN DEL ESTABLECIMIENTO:	CASERIO SACSAL, ALDEA TOJLATE COLOTENANGO
CÓDIGO DEL ESTABLECIMIENTO:	13-19-0053-43	FECHA DE LA INSPECCIÓN:	09/04/2024

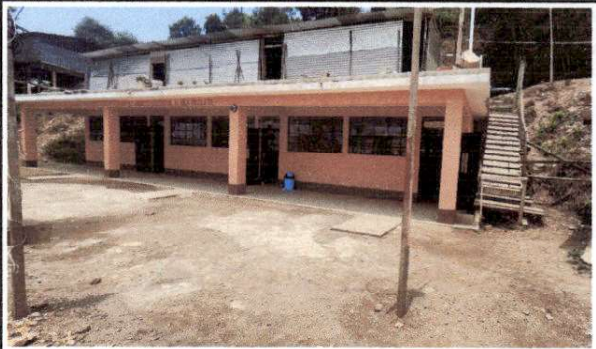
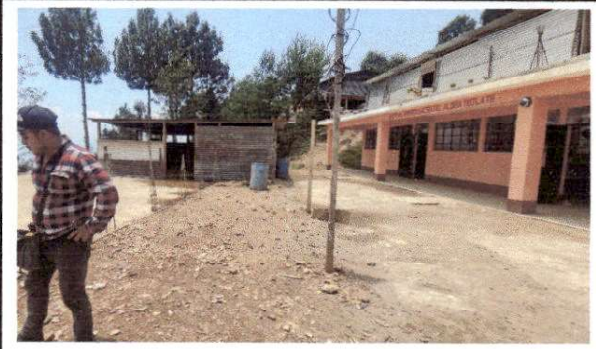
<p>Foto 2: Vista del patio, que esta enfrente del modulo 1.</p>	
  <p>Foto 3: Vista del patio, que esta enfrente del modulo 1.</p>

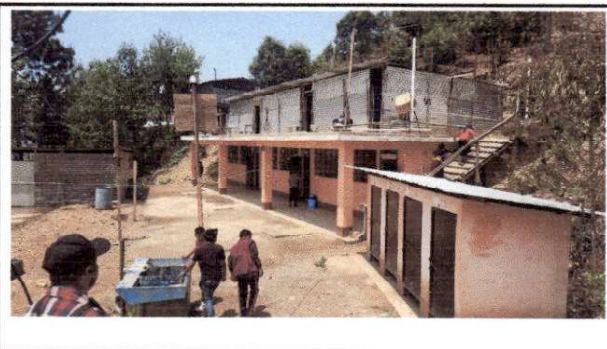
<p>Foto 5: Vista del patio, que esta enfrente del modulo 1 y cocina.</p>
