REGISTRO FOTOGRÁFICO			
DEPARTAMENTO:	HUEHUETENANGO	MUNICIPIO:	COLOTENANGO
NOMBRE DEL ESTABLECIMIENTO:	COPB ANEXA A EOUM 'FRAY BARTOLOME DE L	DIRECCIÓN DEL ESTABLECIMIENTO:	
CÓDIGO DEL ESTABLECIMIENTO:	13-19-0915-41	FECHA DE LA INSPECCIÓN:	08/04/2024

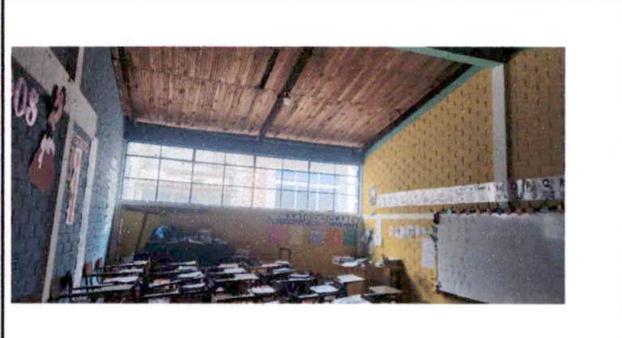
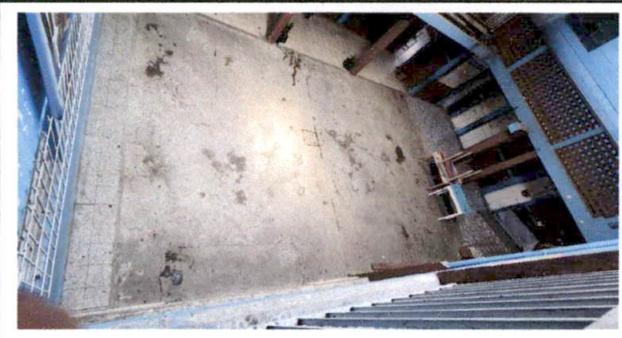
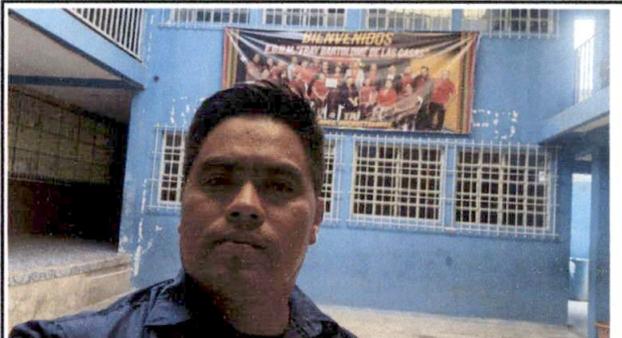
<p>Foto 7: Vista interior del pasillo modulo 2, se observa el mal estado del machimbre debido a las filtraciones de la cubierta de lamina.</p>		<p>Foto 8: Vista interior del pasillo modulo 2, se observa el mal estado del machimbre debido a las filtraciones de la cubierta de lamina.</p>	
<p>Foto 9: Vista interior de las aulas del modulo 2, se observa el mal estado del machimbre debido a las filtraciones de la cubierta de lamina.</p>		<p>Foto 10: Vista interior de las aulas del modulo 2, se observa el mal estado del machimbre debido a las filtraciones de la cubierta de lamina.</p>	
<p>Foto 11: Vista del área de patio.</p>		<p>Foto 12: Evaluador de campo en el establecimiento.</p>
