REGISTRO FOTOGRÁFICO

DEPARTAMENTO:	PETEN	MUNICIPIO:	SAYAXCHE
NOMBRE DEL ESTABLECIMIENTO:	EORM	DIRECCIÓN DEL ESTABLECIMIENTO:	CASERIO SAN JOAQUIN
CÓDIGO DEL ESTABLECIMIENTO:	17-10-0154-43	FECHA DE LA INSPECCIÓN:	16 DE MARZO 2024

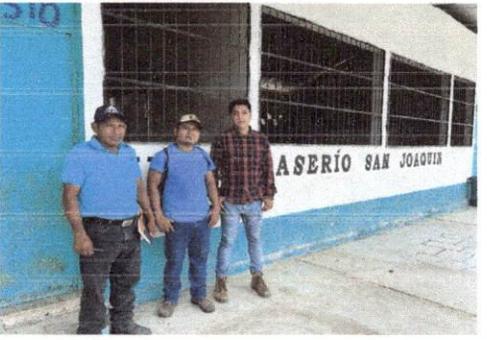
Foto 3: AULA (A), LOS MARCOS METALICOS DE LAS VENTANAS PRESENTAN ÓXIDO Y LA MALLA ESTÁ ROTA.
