FICHA TÉCNICA DE EVALUACIÓN DE CAMPO
Centro Educativo Público a ser atendido por la modalidad OPF

ASPECTOS GENERALES:					
DEPARTAMENTO:	QUETZALTENANGO		MUNICIPIO:	SAN MATEO	
NOMBRE DEL ESTABLECIMIENTO:	ESCUELA OFICIAL RURAL MIXTA ALDEA SAN JOSE PACHIMACHO		DIRECCIÓN DEL ESTABLECIMIENTO:	ALDEA SAN JOSE PACHIMACHO	
CÓDIGO DEL ESTABLECIMIENTO:	09-10-0002-43		MATRÍCULA:		
JORNADAS	M	V	DIRECTOR (NOMBRE):	GLORIA CATALINA ELIAS PEREZ DE YAC	Tel: 4760 - 6643
			ELABORÓ: ARQ. FERNANDO DAVID DE LEÓN MANRIQUE	FECHA: 11/04/2024

REGISTRO FOTOGRÁFICO			
DEPARTAMENTO:	QUETZALTENANGO	MUNICIPIO:	SAN MATEO
NOMBRE DEL ESTABLECIMIENTO:	ESCUELA OFICIAL RURAL MIXTA ALDEA SAN J	DIRECCIÓN DEL ESTABLECIMIENTO:	ALDEA SAN JOSE PACHIMACHO
CÓDIGO DEL ESTABLECIMIENTO:	09-10-0002-43	FECHA DE LA INSPECCIÓN:	11/04/2024

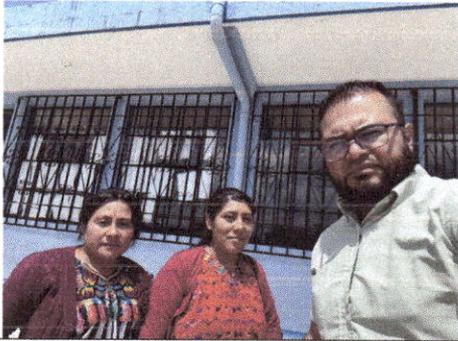
Foto 1: VISTA PANORAMICA DE ESCUELLA, PINTURA DETERIORADA		Foto 2: DE IZQUIERDA A DERECHA DIRECTORA DE ESCUELA, PRESIDENTA DE OPF Y CONSULTOR A CARGO

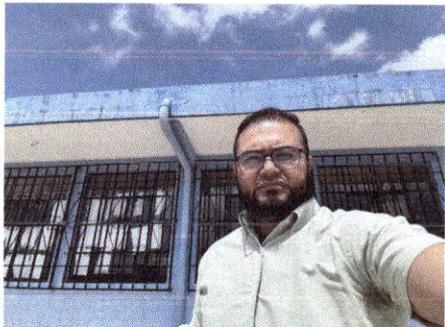
EN EL EXTERIOR DE LA ESCUELA, SE HA IDENTIFICADO QUE EL MURO PERIMETRAL ESTÁ EN RIESGO DEBIDO AL EMPUJE GENERADO POR LA TIERRA DEL VECINO, LO QUE HA CAUSADO UN DESPLOME PARCIAL. POR TANTO, SE PLANTEA REALIZAR UN REMOZAMIENTO EN EL MURO PERIMETRAL PARA GARANTIZAR SU ESTABILIDAD Y SEGURIDAD. ADEMÁS, SE LLEVARÁ A CABO EL SUMINISTRO E INSTALACIÓN DE UN NUEVO PORTÓN, DADO QUE EL EXISTENTE ESTÁ DAÑADO POR ÓXIDO Y SUS SUJETADORES SE ENCUENTRAN EN MAL ESTADO. ASIMISMO, SE HA DETECTADO QUE LA PILA DE AGUA ESTÁ DAÑADA, LO QUE PROVOCA FUGAS. SE CONTEMPLA EL SUMINISTRO E INSTALACIÓN DE UN NUEVO DEPÓSITO DE AGUA, YA QUE ACTUALMENTE LA ESCUELA CARECE DE UN SISTEMA ADECUADO DE ALMACENAMIENTO DE AGUA. PARA MEJORAR LA ESTÉTICA Y CONSERVACIÓN DE LOS EXTERIORES DE LA ESCUELA, SE APLICARÁ PINTURA PARA RESTAURAR LAS SUPERFICIES AFECTADAS. EN EL MÓDULO DE BAÑOS EL MURO QUE DIVIDE EL ÁREA DE NIÑOS Y NIÑAS SE ENCUENTRA BAJO DE PLANTEA REMOSAMIENTO EN EL AUMENTANDO LA ALTURA DE ESTE PARA GENERAR MAYOR PRIVACIDAD Y SEGURIDAD. EN COCINA SE REALIZARA EL REMOZAMIENTO EN CHIMENEA YA QUE PRESENTA DAÑOS AL HACER USO DE ELLA

Foto 5: MURO PERIMETRAL ESTA DAÑADO Y CUENTA CON DESPLOME ADEMAS GENERA HUMEDAD EN AULAS		Foto 6: VISTA DE CONSULTOR A CARGO EN ESCUELA

21.5	Remozamiento de muro	26.25	M ²	Q750.00	Q19,687.50 ✓
3.3	Impermeabilización de muro (impermeabilizante a 5 años, 2 manos)	26.25	M ²	Q150.00	Q3,937.50 ✓
