| REGISTRO FOTOGRÁFICO | | | |
| DEPARTAMENTO: | EL QUICHÉ | MUNICIPIO: | SAN MIGUEL USPANTAN |
| NOMBRE DEL ESTABLECIMIENTO: | EORM | DIRECCIÓN DEL ESTABLECIMIENTO: | ALDEA SACRABINAC |
| CÓDIGO DEL ESTABLECIMIENTO: | 14-15-0077-43 | FECHA DE LA INSPECCIÓN: | 12/03/24 |

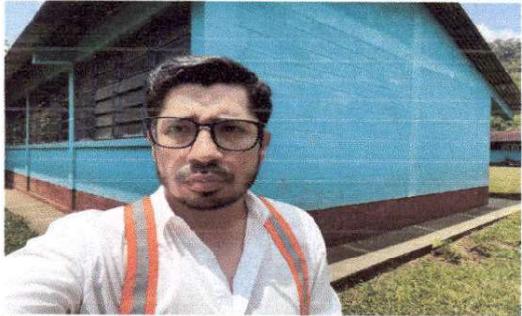
| REGISTRO FOTOGRAFICO | | | | |
|---|--|--|---|--|
| Foto 9: MODULOS DE SANITARIOS SIN PINTURA INTERIOR Y EXTERIOR. | | Foto 10: FOTO CON ESCUELA AL FONDO, AL FINALIZAR LA VISITA. | | |

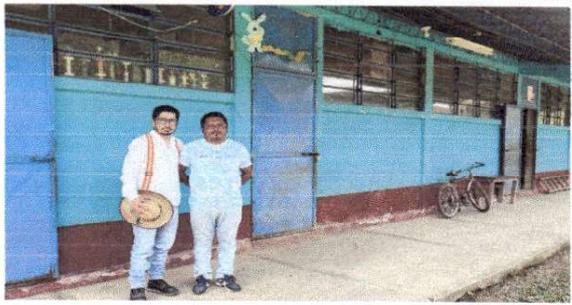
| REGISTRO FOTOGRAFICO | | | | |
|---|--|--|---|--|
| Foto 11: OTRO DE LOS MODULOS DE AULAS, SIN PINTURA INTERIOR EN ELLAS. | | Foto 12: FOTO CON DIRECTOR DE LA ESCUELA, AL FINALIZAR VISITA. | | |
