PROGRAMA DE MANTENIMIENTO DE EDIFICIOS ESCOLARES PÚBLICOS
CON FINANCIAMIENTO EXTERNO

PRA-FOR-87
Versión 4

REGISTRO FOTOGRÁFICO			
DEPARTAMENTO:	EL QUICHÉ	MUNICIPIO:	IXCAN
NOMBRE DEL ESTABLECIMIENTO:	EORM	DIRECCIÓN DEL ESTABLECIMIENTO:	ALDEA SAN ANTONIO CHIQUITO
CÓDIGO DEL ESTABLECIMIENTO:	14-20-0044-43	FECHA DE LA INSPECCIÓN:	19/03/24

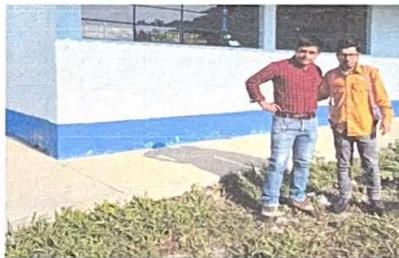
<p>Foto 11: PINTURA EXTERIOR DE MODULO DE AULAS Y EN GENERAL DE LA ESCUELA, CON FALTA DE MANTENIMIENTO.</p>		<p>Foto 12: FOTO CON DIRECTOR DE LA ESCUELA, AL FINALIZAR VISITA.</p>
