REGISTRO FOTOGRÁFICO			
DEPARTAMENTO:	SOLOLA	MUNICIPIO:	NAHUALA
NOMBRE DEL ESTABLECIMIENTO:	EORM	DIRECCIÓN DEL ESTABLECIMIENTO:	CASERIO PASAC, ALDEA PALACAL
CÓDIGO DEL ESTABLECIMIENTO:	07-05-0042-43	FECHA DE LA INSPECCIÓN:	22/03/24

REGISTRO FOTOGRÁFICO

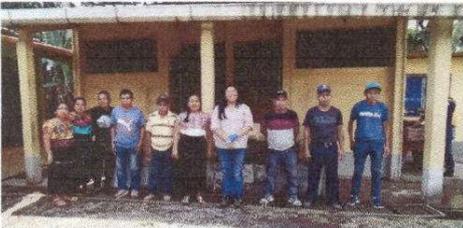
Foto 11: Evaluador con directora, docentes e integrantes de OPF en servicios sanitarios.		Foto 12: Evaluador con directora, docentes e integrantes de OPF en modulo de aulas.
