HOJA 2

REGISTRO FOTOGRAFICO DE AVANCE			
DEPARTAMENTO:	SOLOLA	MUNICIPIO:	NAHUALA
NOMBRE DEL ESTABLECIMIENTO:	EORM	DIRECCIÓN DEL ESTABLECIMIENTO:	CASERIO PASAC ALDEA XEJUYUP
CÓDIGO DEL ESTABLECIMIENTO:	07-05-0486-43	FECHA DE LA INSPECCIÓN:	23/07/24

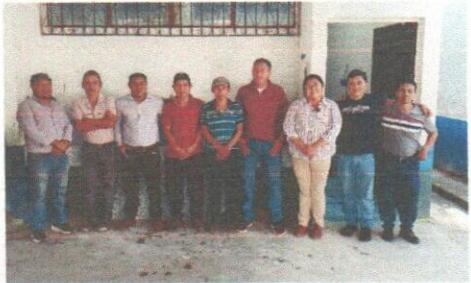
<p>Foto 11: Evaluador con integrantes de OPF en servicios sanitarios.</p>		<p>Foto 12: Evaluador con integrantes de OPF en modulo de aulas.</p>
