REGISTRO FOTOGRÁFICO			
DEPARTAMENTO:	SUCHITEPEQUEZ	MUNICIPIO:	SAN JUAN BAUTISTA
NOMBRE DEL ESTABLECIMIENTO:	EOUM	DIRECCIÓN DEL ESTABLECIMIENTO:	1a AVENIDA 1-43 ZONA 2
CÓDIGO DEL ESTABLECIMIENTO:	10-16-0381-43	FECHA DE LA INSPECCIÓN:	10 de marzo de 2023

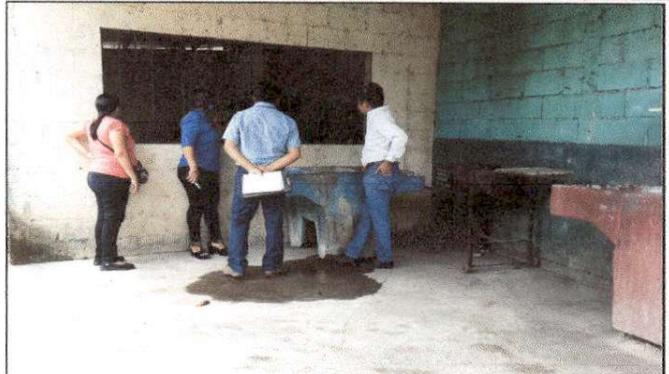
Foto 2: Vista del evaluador realizando la inspección del estado en el que se encuentra el área de cocina para poder visualizar las necesidades.
