SITUACIÓN DEFICIENCIAS DETERMINADAS

| NOMBRE DEL ESTABLECIMIENTO: | Centro De Educación Inicial Cein-Pain | DIRECCIÓN DEL ESTABLECIMIENTO: | Aldea El Rosario, Atescatempa, Jutiapa |
| CÓDIGO DEL ESTABLECIMIENTO: | 22-07-1441-42 | FECHA: | 7/06/2024 |

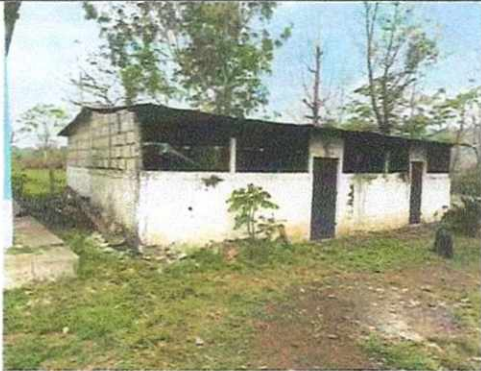
Foto 1: Módulo de aulas, reforzar con columnas, demoler y rehacer el mojinete, fundicion de saleras sillar corona y mojinete.

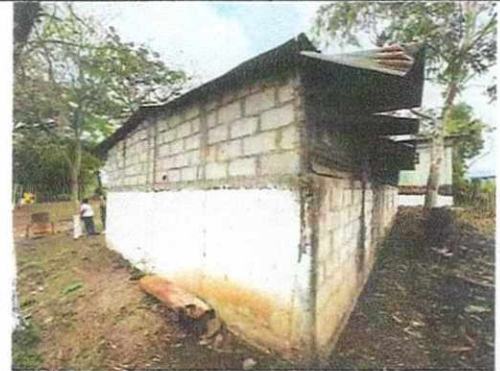
Foto 2: Módulo de aulas, repello en muros, fundicion de contrapiso y banqueta.

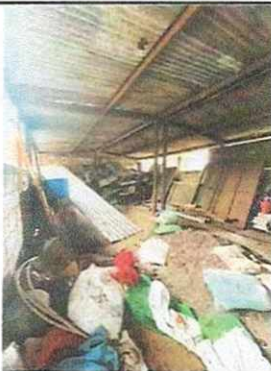
Foto 3: Modulo de aulas, sustitución de lámina deteriorada por lamina troquelada, mantenimiento a la estructura y reforzar con mas vigas y costaneras.

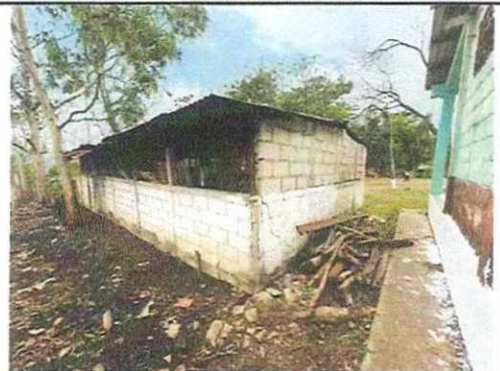
Foto 4: Módulo de servicios sanitarios, continuacion de levantado de muros, fundicion de contrapiso, instalaciones sanitarias e instalación de cubierta de lámina troquelada.
