SITUACIÓN DEFICIENCIAS DETERMINADAS

| NOMBRE DEL ESTABLECIMIENTO: | EORM | DIRECCIÓN DEL ESTABLECIMIENTO: | CANTON EL MEMBRILLAL I |
| CÓDIGO DEL ESTABLECIMIENTO: | 14-02-0097-43 | FECHA: | 11 DE NOVIEMBRE DE 2024 |

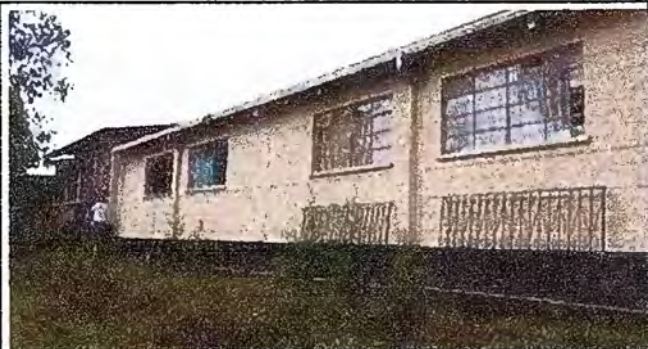
Foto 1: Módulo 1. Colocación de balcones y sustitución de canales de pvc por metal y pintura en paredes exteriores.

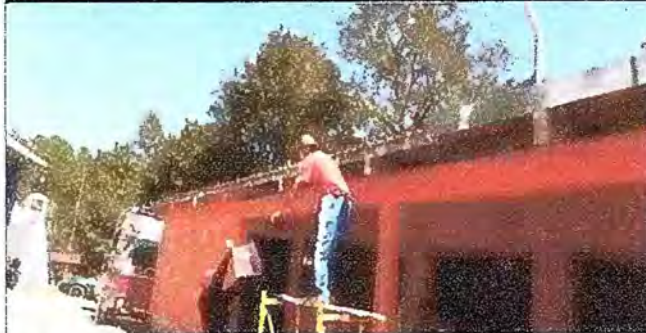
Foto 2: Módulo 1. Sustitución de canales de pvc por metal y pintura en paredes exteriores.

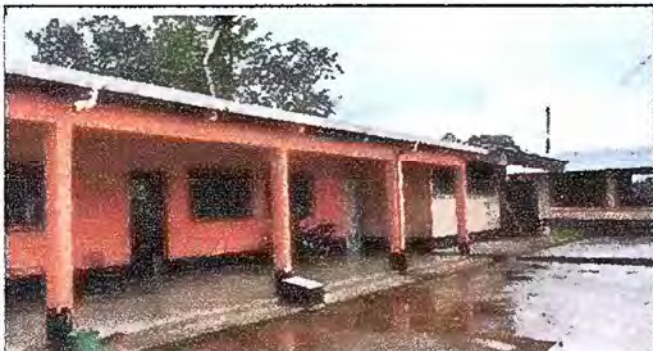
Foto 3: Módulo 1. Colocación de balcones en frente y atrás, pintura en paredes exteriores.

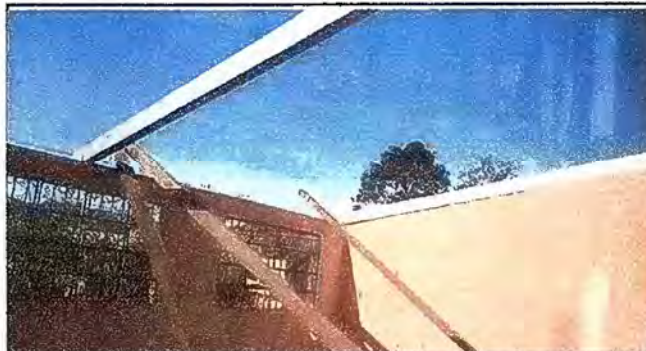
Foto 4: Módulo 2. Sustitución de estructura de soporte de madera por metal.

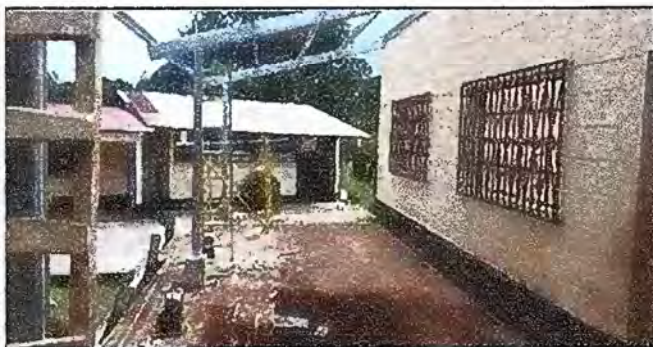
Foto 5: Módulo 2. Sustitución de estructura de soporte de madera por metal.
