SITUACIÓN DEFICIENCIAS DETERMINADAS

| NOMBRE DEL ESTABLECIMIENTO: | Escuela Oficial Urbana De Niñas No. 1 Felipa Gómez, Jornada Matutina | DIRECCIÓN DEL ESTABLECIMIENTO: | 2a. Calle 1-99 zona 4 |
| CÓDIGO DEL ESTABLECIMIENTO: | 16-01-0061-43 | FECHA: | 28/5/2025 |

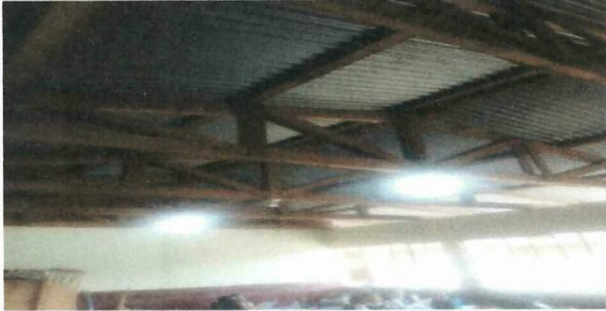
Foto1: El techo de estructura de madera y lamina acanalada provoca demasiado calor en aulas, se considera que un cambio por una losa es la solución para crear un ambiente más fresco.
