SITUACIÓN DEFICIENCIAS DETERMINADAS

| DEPARTAMENTO: | ALTA VERAPAZ | MUNICIPIO: | COBÁN |
| NOMBRE DEL ESTABLECIMIENTO: | ESCUELA OFICIAL RURAL MIXTA SARBELIO MORAN CHINCHILLA | DIRECCIÓN DEL ESTABLECIMIENTO: | LOTIFICACIÓN CHIVENCORRAL |
| CÓDIGO DEL ESTABLECIMIENTO: | 16-01-0108-43 | FECHA: | 28 DE MAYO 2025 |

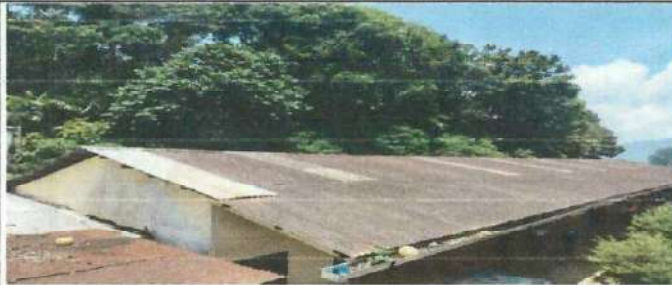
Foto1: Es necesario el cambio de la lámina que tiene dicho modulo. Debido a que tiene aproximadamente más de 20 años y ya llevo a su tiempo de vida útil, además ya estan en malas condiciones. Ingresa agua por los agujeros en época de invierno.

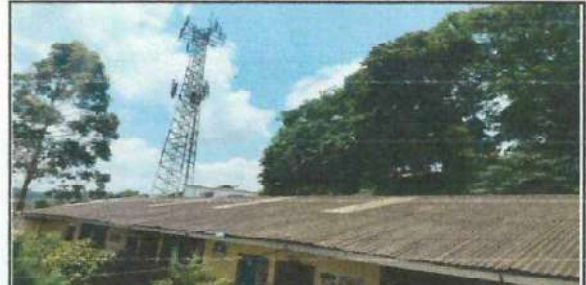
Foto 2: Angulo opuesto del entechado que se debera cambiar y la substitución sera de láminas acanaladas por troqueladas calibre 26.

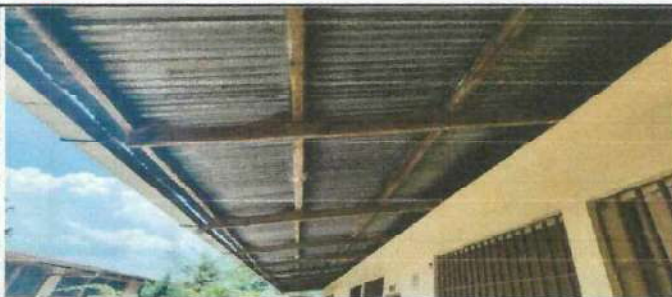
Foto 3: Vista interior de el corredor de dicho pasio el cual cuenta actualmente con agujeros y es por ahí donde ingresa el agua cuando llueve.

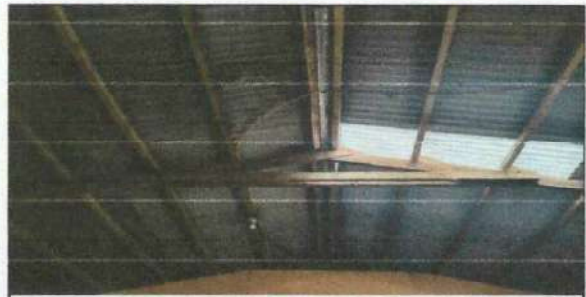
Foto 4: Vista del interior de un aula. Donde se hara el cambio total de las vigas y costaneras las cuales en este momento todas son de madera y se hara el cambio ahora seran de metal.
