SITUACIÓN DEFICIENCIAS DETERMINADAS

| NOMBRE DEL ESTABLECIMIENTO: | Escuela Oficial Rural Mixta Comunidad Mestela | DIRECCIÓN DEL ESTABLECIMIENTO: | Caserío Mestela |
| CÓDIGO DEL ESTABLECIMIENTO: | 16-01-0227-43 | FECHA: | 28/05/2025 |

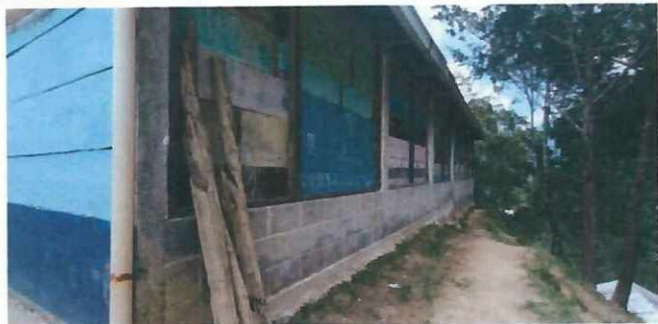
Foto1: En este modulo se tiene ya la construcción iniciada con tres iladas de block. Y en todo el alrededor se encuentra madera. Lado de atrás de las aulas

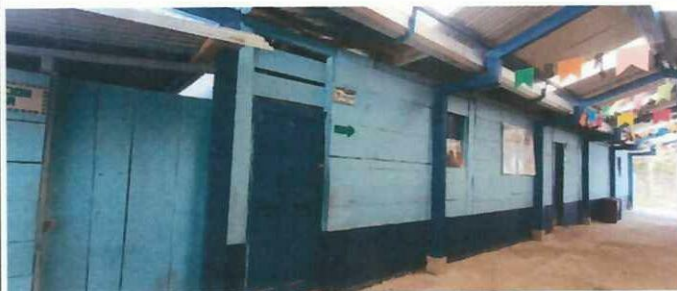
Foto 2: En la parte del frente las aulas de madera con cemento ya iniciado, necesita sustitucion de madera por block

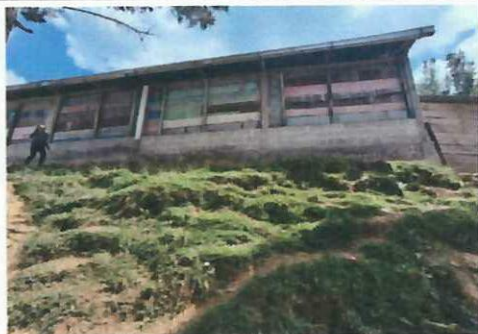
Foto 3: Se necesita refuerzo de muro de las aulas, para iniciar con la colocacion de la sutitucion de pared de madera por block

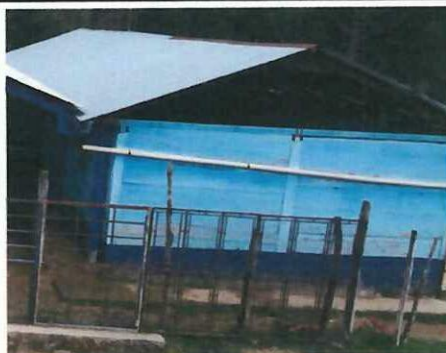
Foto 4: Se sustituirá el entechado del aula a mejorar. Ya que no esta en condiciones por el material sencillo que se tienen

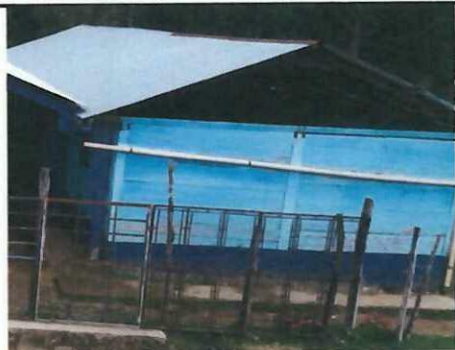
Foto 5: se sustituirá la estructura de techo ya que es de madera y se cambiara por metal en tres aulas que se necesitan

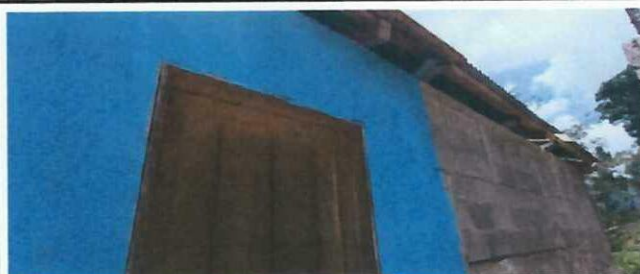
Foto 6: Se sustituirá el entechado del aula a mejorar. Ya que no esta en condiciones por el material sencillo que se tienen

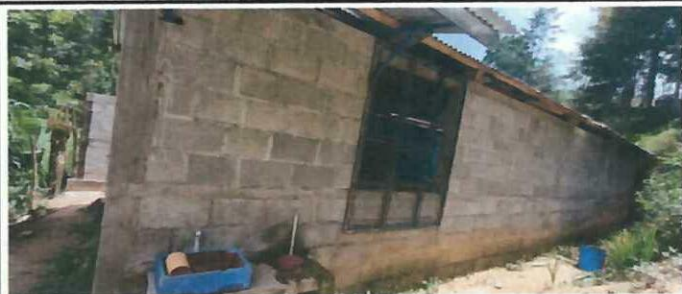
Foto 7: Necesidad de cambio de ventanales, por ventanas de vidrios.

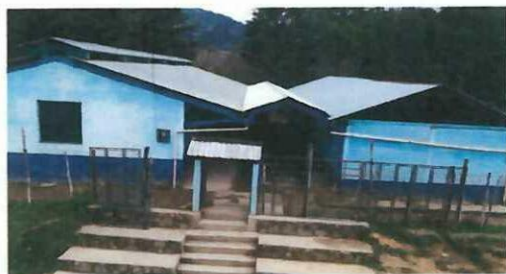
Foto 9: Se Necesita colocar lamina en la pestaña del frente para evitar que el agua se empoce y forme una laguna dentro del corredor

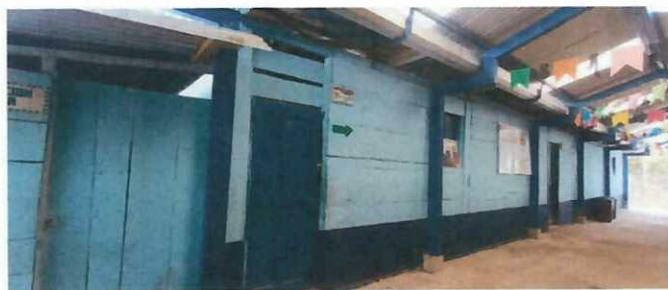
Foto 10: Se necesita colocar ventanas a las aulas cuando se tenga la pared de block .
