SITUACIÓN DEFICIENCIAS DETERMINADAS

| NOMBRE DEL ESTABLECIMIENTO: | EODP anexa a EOUM | DIRECCIÓN DEL ESTABLECIMIENTO: | Barrio La Libertad, zona 11 |
| CÓDIGO DEL ESTABLECIMIENTO: | 16-01-9532-42 | FECHA: | 28 de mayo de 2025 |

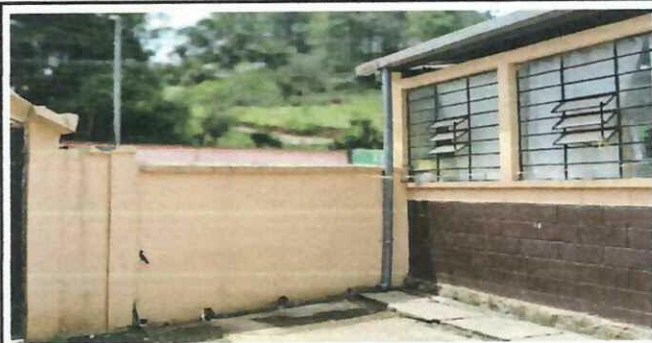
Foto 1: Piso de concreto entrada principal se encuentra dañada, necesita ser remozada para que los niños encuentren un ambiente agradable al momento de su entrada al establecimiento.

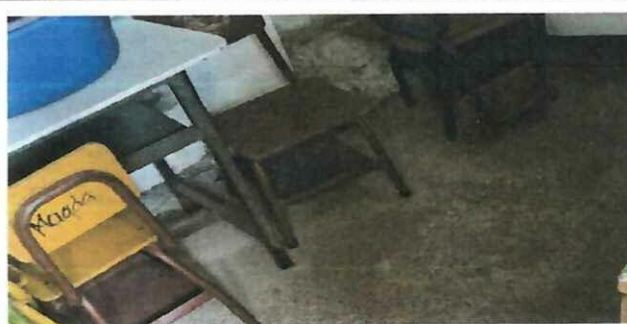
Foto 2: El aula cuenta actualmente con piso de concreto para que sea un ambiente más agradable a los niños y niñas se considera sustituir el piso por piso cerámico.

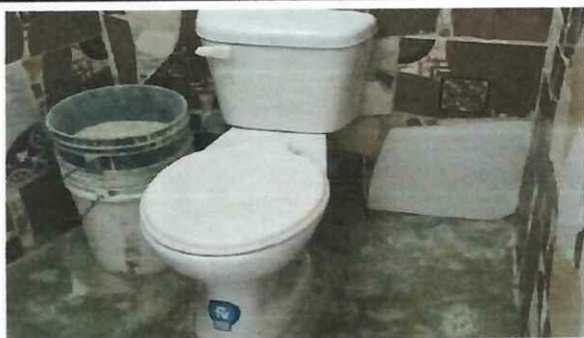
Foto 3: Los servicios sanitarios poseen problemas en tuberías por lo que es necesario hacer el cambio de tuberías correspondiente.

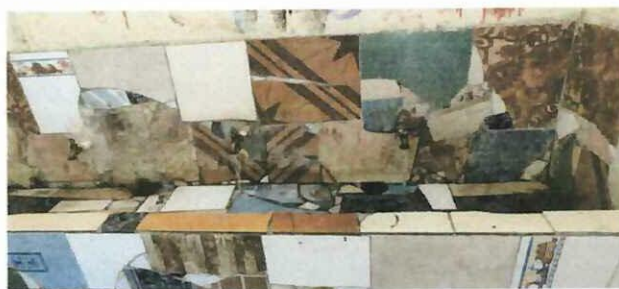
Foto 4: Se debe sustituir los azulejos en migitorios ya que los actuales ya se han deteriorado por su uso.

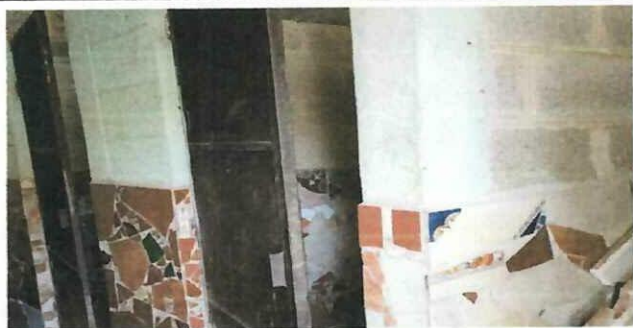
Foto 5: La paredes internas de baños y area de bodega se encuentran a block visto, por lo que es necesario un repello interior para que los niños y niñas encuentren un ambiente más agradable al momento de hacer uso de ellos.

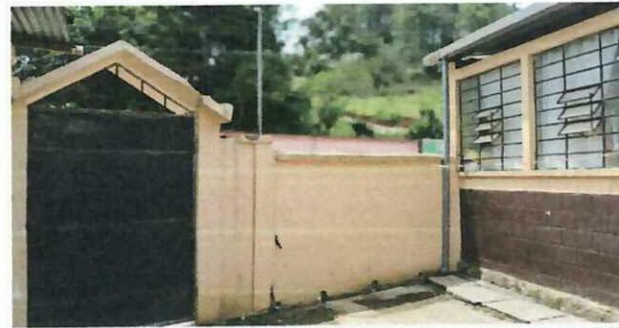
Foto 6: El porton principal ya causo un poco de inconveniente al momento de recepcionar a los niños y niñas por lo que es necesario su sustitución para que se facilite el acceso al establecimiento a los niños y padres de familia.
