SITUACIÓN DEFICIENCIAS DETERMINADAS

| DEPARTAMENTO: | ALTA VERAPAZ | MUNICIPIO: | FRAY BARTOLOME DE LAS CASAS |
| NOMBRE DEL ESTABLECIMIENTO: | COPB ANEXA A EORM | DIRECCIÓN DEL ESTABLECIMIENTO: | ALDEA CUESTA DEL CABRO |
| CÓDIGO DEL ESTABLECIMIENTO: | 16-11-0109-41 | FECHA: | 28/05/2025 |

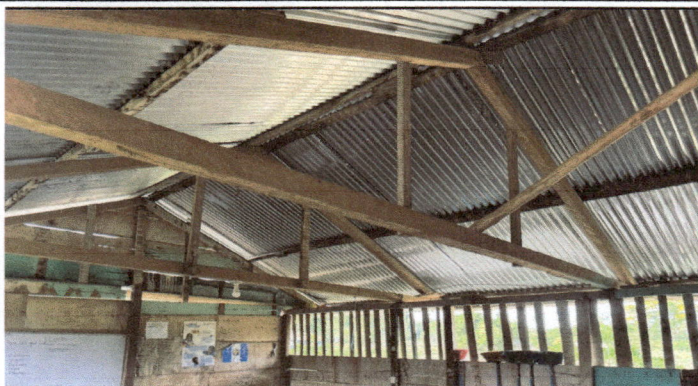
**Foto 1:** Actualmente cuatro aulas cuentan con estructura de techo de madera la cual esta deteriorada poniendo en riesgo a los niños que utilizan dichas aulas, por lo que se sustituirá por estructura de metal.

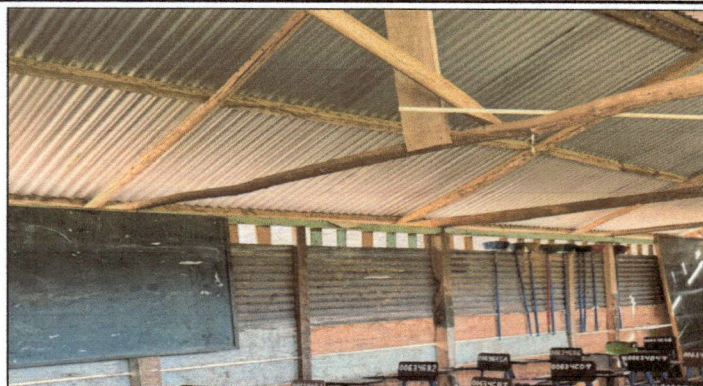
**Foto 2:** Se observa el deterioro de la estructura de techo de madera y la necesidad de instalación de ventanas en las aulas.

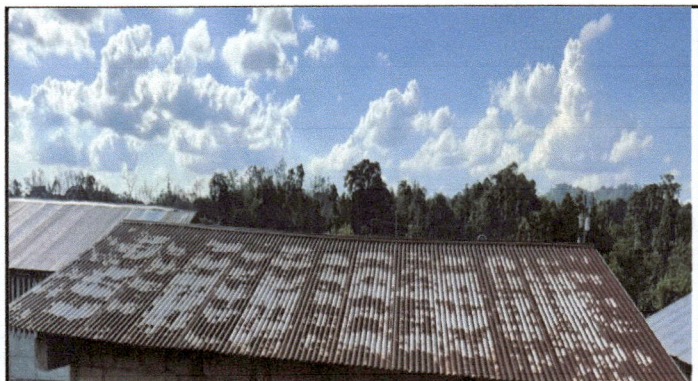
**Foto 3:** Vista de la cubierta de techo en mal estado. Se sustituirá por lámina troquelada Cal 26.

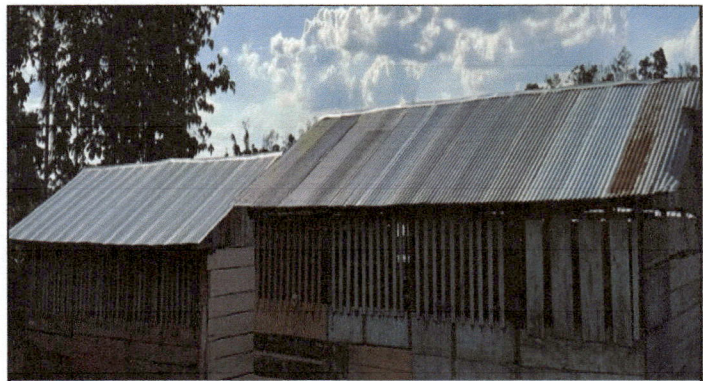
**Foto 4:** Se observa la necesidad de sustituir los balcones de madera por balcones de metal. También la reparación de la estructura de techo y cubierta de lámina.

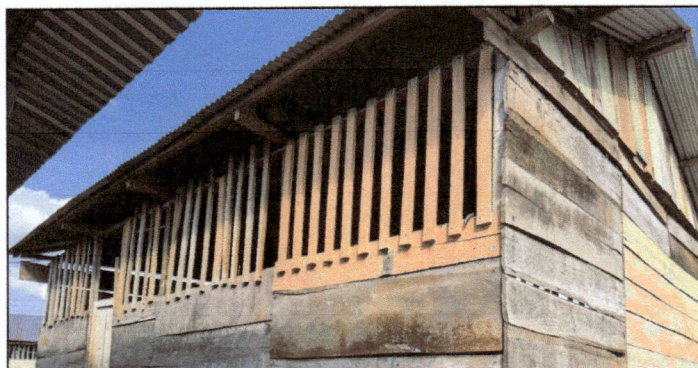
**Foto 5:** Vista de las ventanas de madera de las aulas del centro educativo. Se sustituirán por balcones de metal para poder dar iluminación y ventilación a los niños dentro del aula.

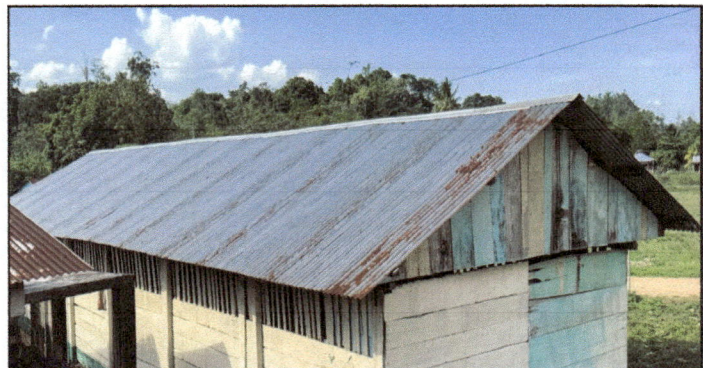
**Foto 6:** Vista del módulo de aulas a reparar. Esperamos poder contar con el apoyo para poder mejorar la educación de los niños de la comunidad.
