SITUACIÓN DEFICIENCIAS DETERMINADAS

| DEPARTAMENTO: | BAJA VERAPAZ | MUNICIPIO: | RABINAL |
| NOMBRE DEL ESTABLECIMIENTO: | INEB DE TELESECUNDARIA, ALDEA NIMACABAJ | DIRECCIÓN DEL ESTABLECIMIENTO: | ALDEA, NIMACABAJ, RABINAL, BAJA VERAPAZ |

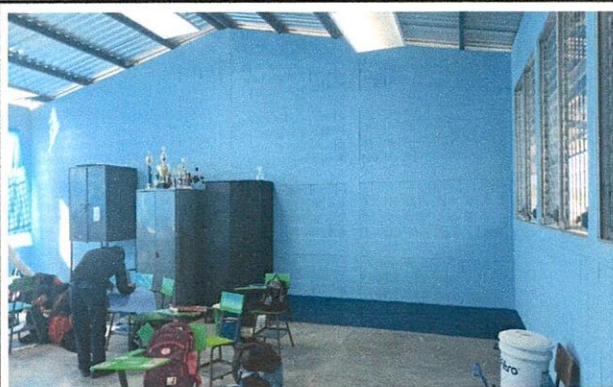
Foto1: Mejoramiento de pintura a base de agua en módulos de aulas incluyendo aplicación en superficies interiores y exteriores.

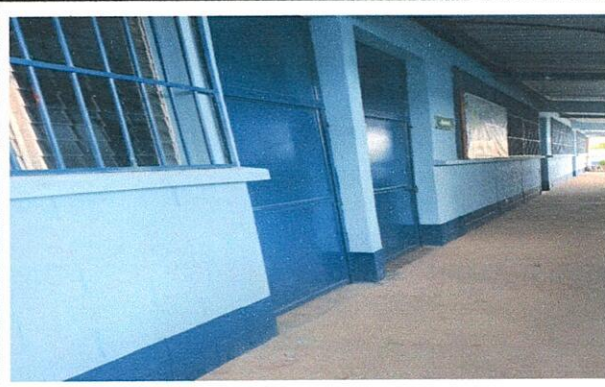
Foto 2: Mejoramiento de pintura a base de aceite en zócalos de módulos de aulas, así como en superficies interiores y exteriores de los servicios sanitarios.

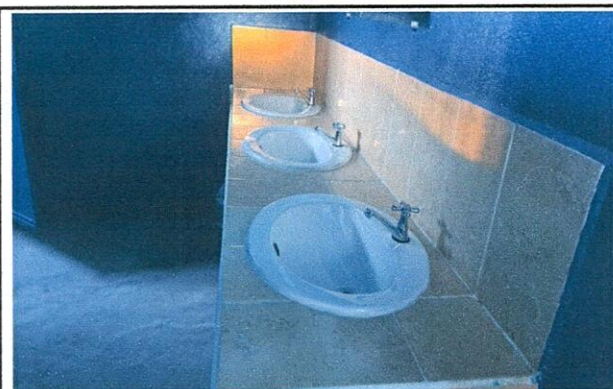
Foto 3: Reparación y sustitución de azulejos en áreas de servicios sanitarios.

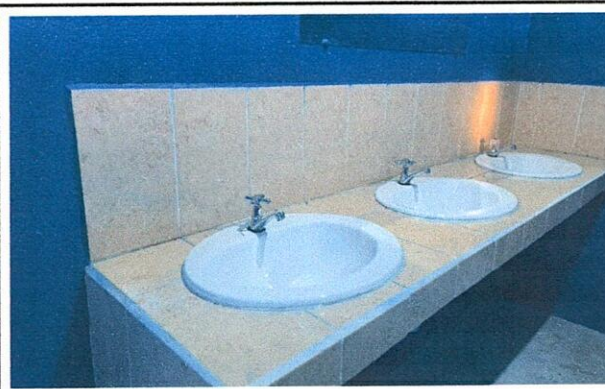
Foto 4: Suministro e instalación de accesorios nuevos para 6 lavamanos, incluyendo llaves, desagües y sifones.

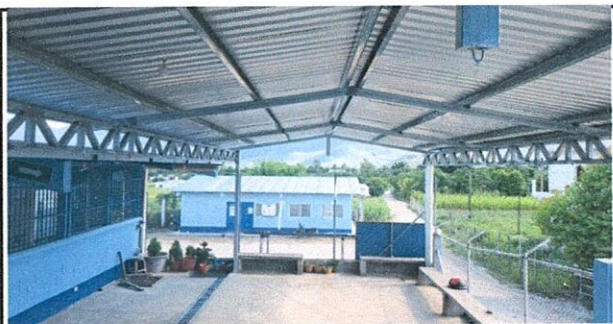
Foto 5: Suministro e instalación de estructura metálica para galera de 7.00 x 12.00 m, conformado por columna de tubo cuadrado, vigas principales y costaneras tipo lámina "YOS", incluyendo correas y herrajes de anclaje.

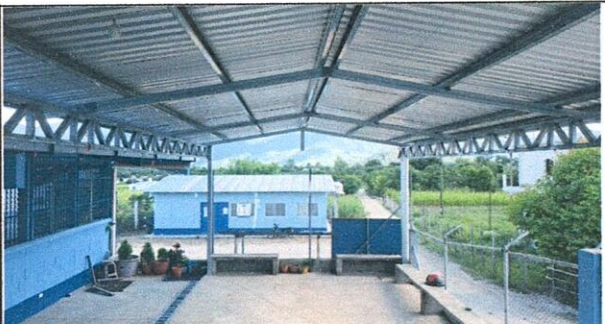
Foto 6: Suministro e instalación de cubierta metálica sobre estructura metálica nueva, lámina galvanizada calibre 26, fijada con tornillos broca de 2, incluyendo capote liso, remates y bajadas metálicas para evacuación de agua pluvial.
