| NOMBRE DEL ESTABLECIMIENTO: | CENTRO OFICIAL DE PREPRIMARIA BILINGÜE ANEXA A EC | DIRECCIÓN DEL ESTABLECIMIENTO: | ALDEA PANABAJAL |
| CÓDIGO DEL ESTABLECIMIENTO: | 04-06-0281-41 | FECHA: | 22/12/2025 |

REGISTRO FOTOGRÁFICO  
PROGRAMA DE MANTENIMIENTO DE EDIFICIOS ESCOLARES PÚBLICOS

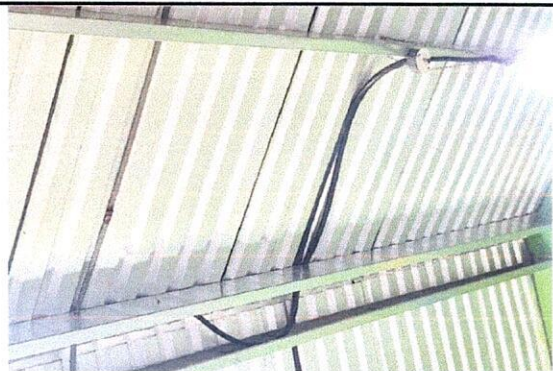
Foto 1: Se corrigieron los traslapes de las láminas, además se les colocó adhesivo para asegurar aún más que no se tenga filtraciones.

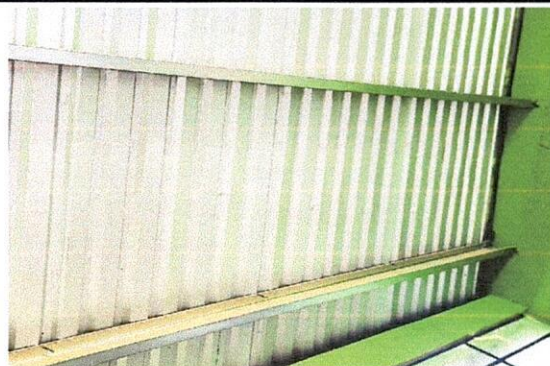
Foto 2: El remachado de las láminas eliminó pequeñas aberturas entre láminas y por ende las filtraciones.

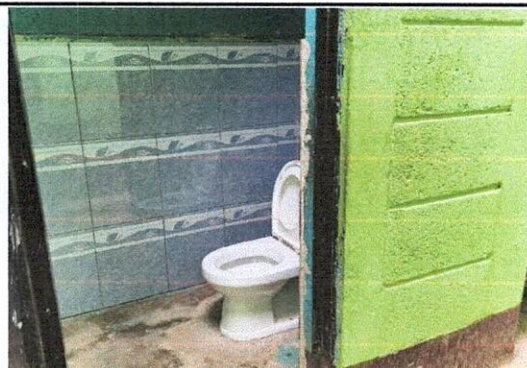
Foto 3: Los sanitarios fueron cambiados por unos más pequeños y se instaló azulejo e iluminación.

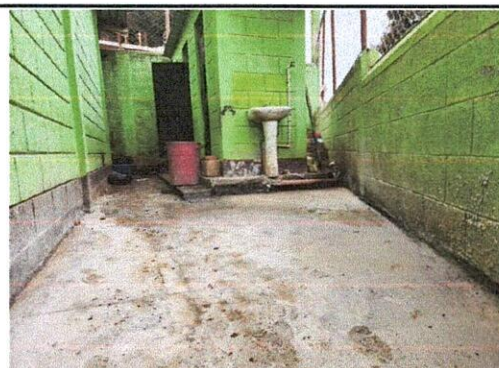
Foto 4: El área de sanitarios fue cementado.

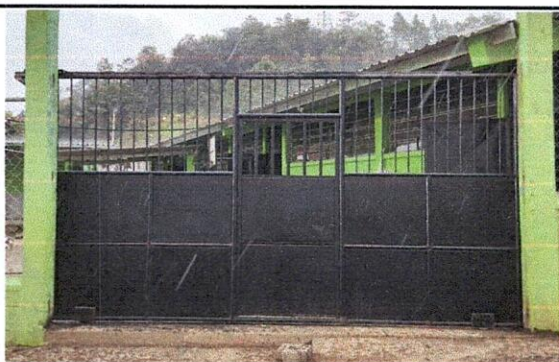
Foto 5: El portón fue remodelado, ahora es más seguro y estético.

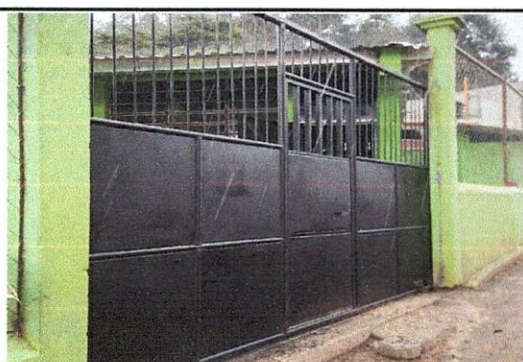
Foto 6: Se eliminaron elementos peligros del portón, y se le aplicó pintura para darle protección.

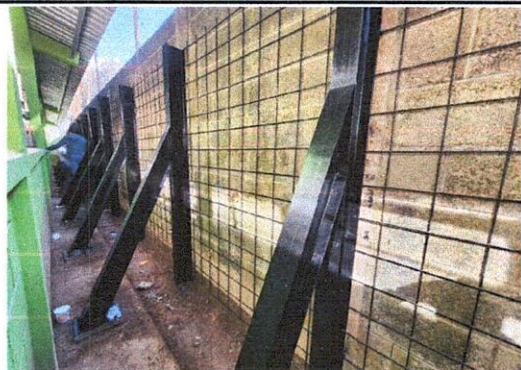
Foto 1: El muro de contención es sujetado con vigas de molino que tienen bases de cemento con columnas de hierro.

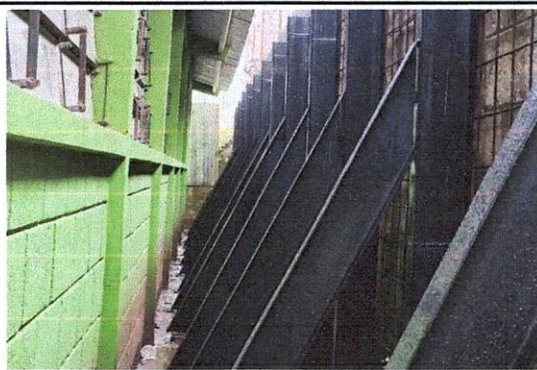
Foto 2: El muro de contención queda reforzado y seguro con 13 vigas, eliminando riesgos para la infraestructura y sobre todo para los alumnos.

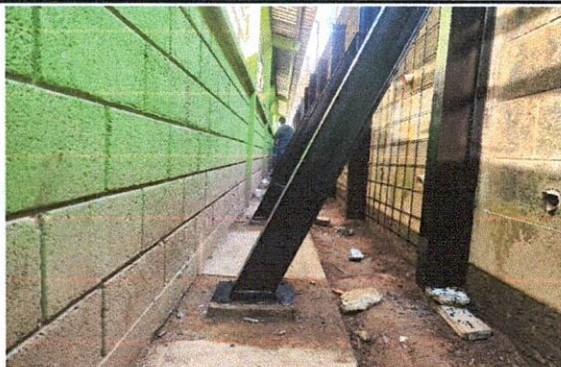
Foto 3: La instalación de vigas de molino garantiza a que el muro de contención no se derrumbe.
