SITUACIÓN DEFICIENCIAS DETERMINADAS

| NOMBRE DEL ESTABLECIMIENTO: | ESCUELA OFICIAL DE PÁRVULOS ANEXA A E.O.R.M. ALDEA NOCHÁN | DIRECCIÓN DEL ESTABLECIMIENTO: | ALDEA NOCHÁN |
| CÓDIGO DEL ESTABLECIMIENTO: | 20-09-2187-42 | FECHA: | 30/05/2025 |

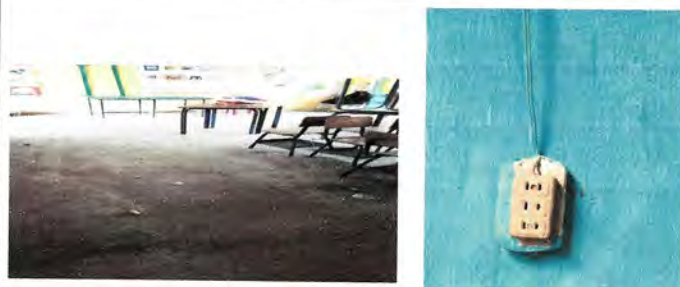
Foto 1: Se realizará sustitución de piso cerámico en aulas y pasillo junto con la Sustitución de lámparas LED en cocina y salones, sustitución de cableado eléctrico y sustitución de toma corrientes

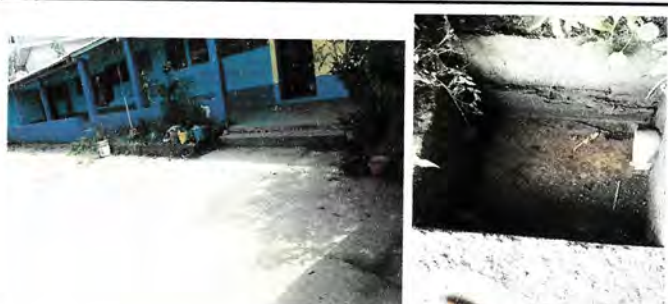
Foto 2: Sustitución de caja de registro, reparación de tapadera de caja y sustitución de tubería PVC, línea principal de aguas negras en 3 baños.

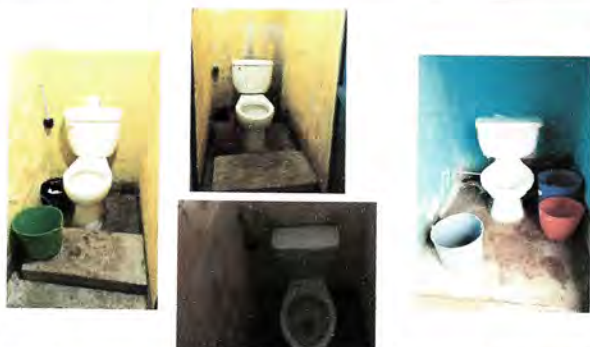
Foto 3: Se realizará sustitución de 2 sanitarios grandes y 2 pequeños, colocación de piso cerámico y se remozará con azulejo en paredes solo a los que tienen problema de humedad y así mejorar la higiene y facilitar al lavar

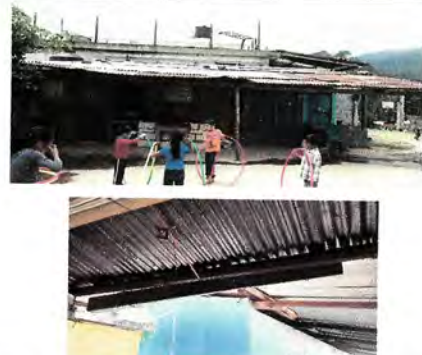
Foto 4: Sustitución de canal de metal y bajadas de agua pluvial en la cocina.

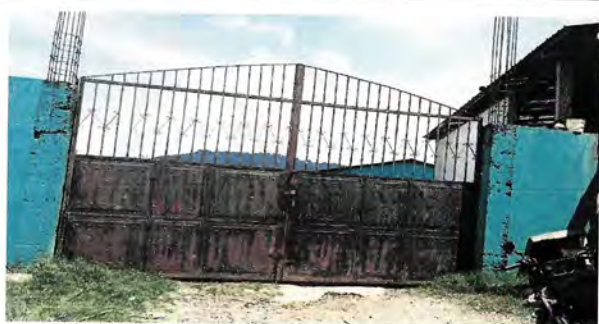
Foto 5: Se realizará soldadura, lija y pintura del portón y se protegerá con viga para reforzar las columnas y se instalará iluminación debido a que es muy oscuro en la noche

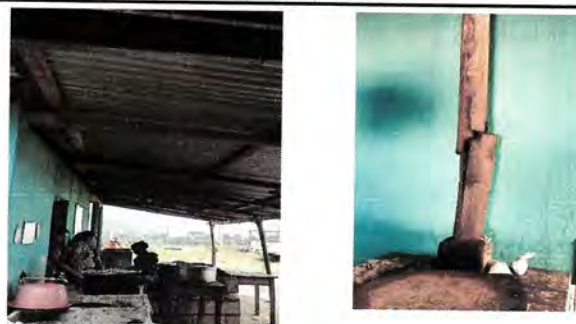
Foto 6: Sustitución de lámina por lámina troquelada con estructura, fundición de pilares para sostener la estructura y en la cocina sustitución de chimenea de metal por concreto
