SITUACIÓN DEFICIENCIAS DETERMINADAS      PREVIO ☐      DURANTE ☒      POSTERIOR ☐

| NOMBRE DEL ESTABLECIMIENTO: | INEB DE TELESECUNDARIA | DIRECCIÓN DEL ESTABLECIMIENTO: | ALDEA LLANO LARGO |
| CÓDIGO DEL ESTABLECIMIENTO: | 02-08-0601-45 | FECHA: | 5/12/2025 |

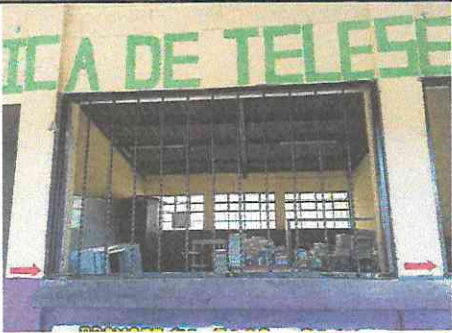
Foto1: VENTANAS  
Sustitución de ventanas; sistema de apertura: Corredizas, Perfiles color blanco estandar, Material del marco: PVC Material de la ventana: Vidrio, sellado perimetral. Aula 1 y 2

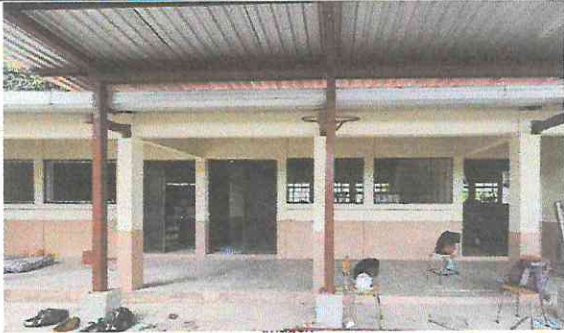
Foto 2: PINTURA EN MUROS INTERIOR Y EXTERIOR  
Preparación de la superficie y aplicación de pintura a dos manos, en paredes interiores y exteriores del establecimiento.

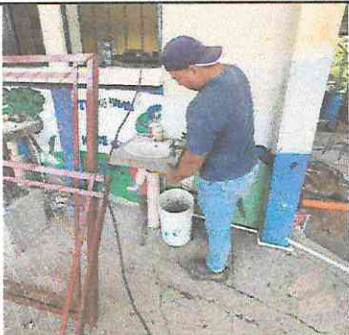
Foto 3:SERVICIOS SANITARIOS Y SUS ACCESORIOS  
Sustitución de lavamanos, accesorios y conexiones.

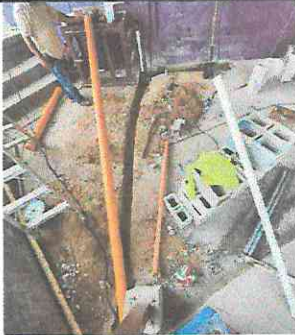
Foto 4:REPARACIÓN DE RED DE DRENAJES Y RED DE AGUA POTABLE  
Sustitución de tuberías PVC para redes hidráulicas de drenaje, adherencia entre cortes, uniones de tubería y accesorios con pegamento PVC

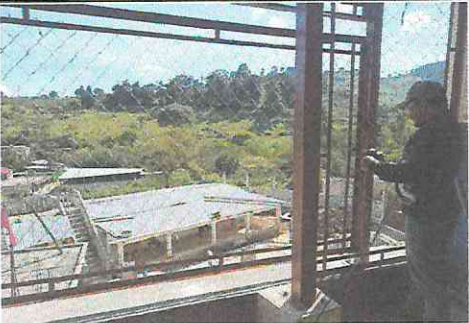
Foto 5: CERCO O MURO PERIMETRAL  
Sustitución malla de acero galvanizado en perímetro del establecimiento, con instalación fija y tensa, anclajes metalicos en intervalos regulares

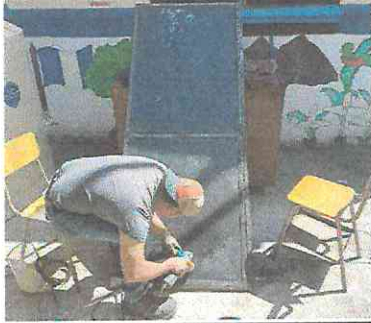
Foto 6: PUERTAS  
Mantenimiento a puerta metálica existente retiro de óxido, suciedad y pintura deteriorada; incluye cepillado, lijado y aplicación de pintura. Aula 1,2,3
