SITUACIÓN DEFICIENCIAS DETERMINADAS: PREVIO

| NOMBRE DEL ESTABLECIMIENTO | EOUM No. 149 "4 DE FEBRERO" JM | DIRECCIÓN DEL ESTABLECIMIENTO: | 29 AV. "C" 23-58 ZONA 7 COLONIA 4 DE FEBRERO |
| ESTABLECIMIENTO: | 00-07-0593-43 | FECHA: | 10/17/2025 |

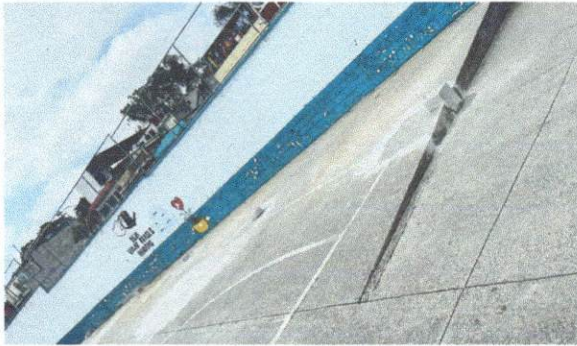
Las columnas y vigas estarán sentadas en 10 bases de zapatas de 2 metros de diámetro por un metro de altura de profundidad.

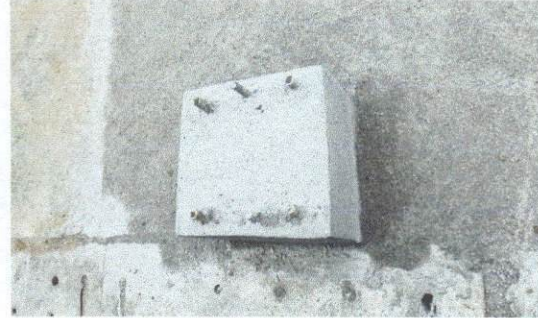
Cada columna consta de 6 hierros de 1/2 con tensión en medio de los hierros y 6 pernos de 7/8.
