SITUACIÓN DEFICIENCIAS DETERMINADAS

| NOMBRE DEL ESTABLECIMIENTO: | EORM No. 607 SONIA RINCÓN | DIRECCIÓN DEL ESTABLECIMIENTO: | KM 10 RUTA AL ATLÁNTICO ALDEA EL BEBEDERO ZONA 17 |
| CÓDIGO DEL ESTABLECIMIENTO: | 00-17-7480-43 | FECHA: | 2 DE JUNIO DE 2025 |

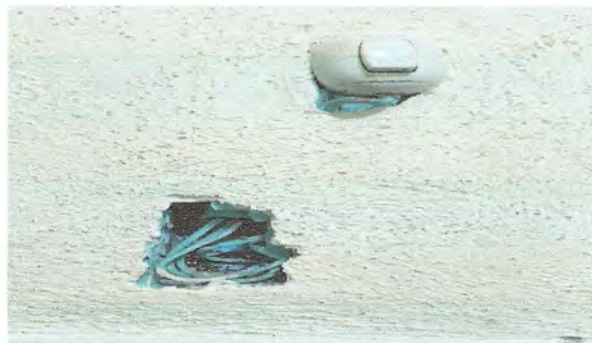
Foto 1: Sustitución de 2 swich sencillo y 3 tomacorrientes 120 voltios, entubado cableado y emplacado, 1 ubicado en servicio sanitario de maestros y 2 en salón de clases de párvulos.

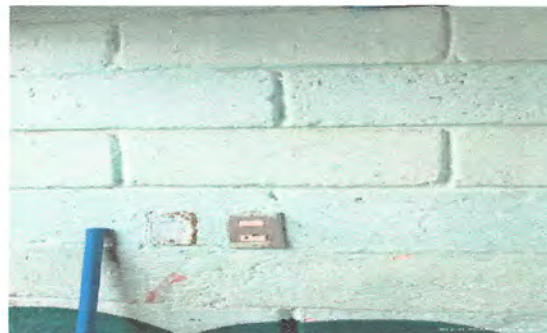
Foto 2: Sustitución de 2 swich sencillo y 3 tomacorrientes 120 voltios, entubado cableado y emplacado, 1 ubicado en servicio sanitario de maestros y 2 en salón de clases de párvulos.

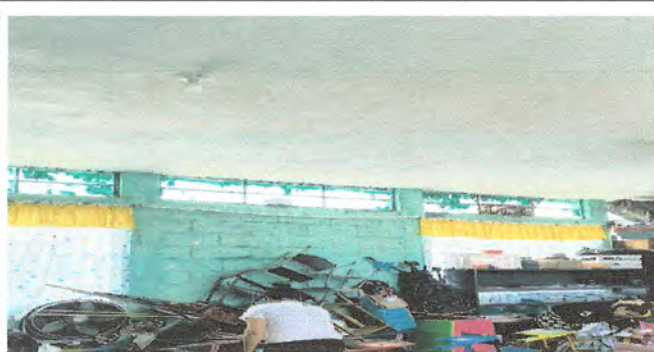
Foto 3: Sustitución de lámparas a prueba de polvo y humedad de 2 x 18 watts tipo led. Instaladas en salón de clases de párvulos 1 una instalada en el salón de clases de 2do. "B"

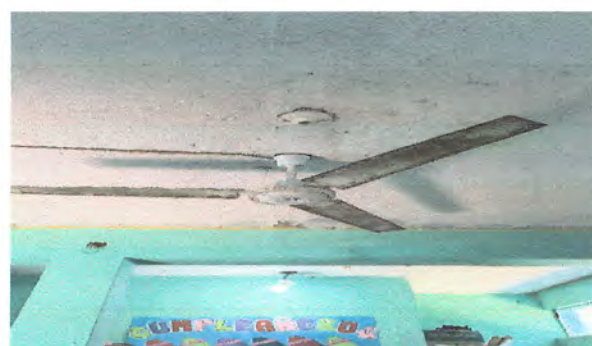
Foto 4: Sustitución de lámparas a prueba de polvo y humedad de 2 x 18 watts tipo led. Instaladas en salón de clases de párvulos 1 una instalada en el salón de clases de 2do. "B"

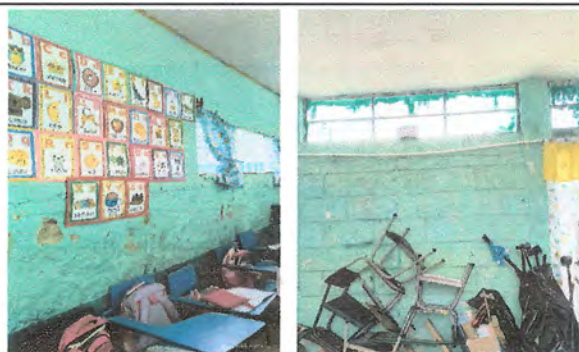
Foto 5: Aplicación de cernido en cielo y pared en salón de clases de Párvulos y Segundo "B"

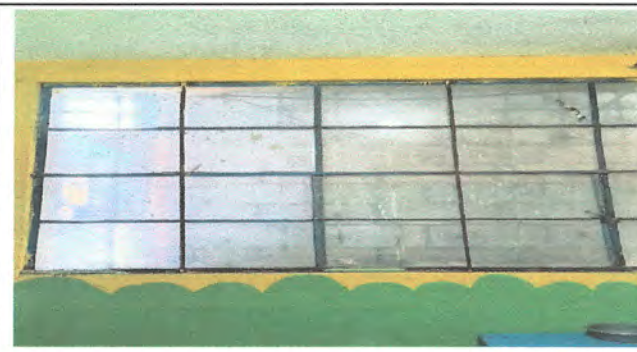
Foto 6: Sustitución de estructura de metal de ventanas y sustitución de vidrios de 5 mm

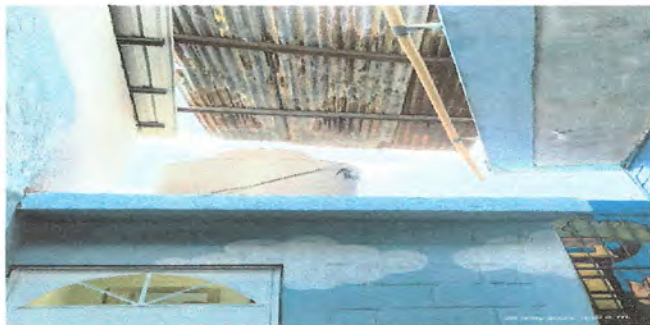
Foto 1: Sustitución de lámina por lámina troquelada aluzinc calibre 26 y sustitución de soporte de metal por metal de 3.20 m x 7 m en patio frente alula de párvulos.

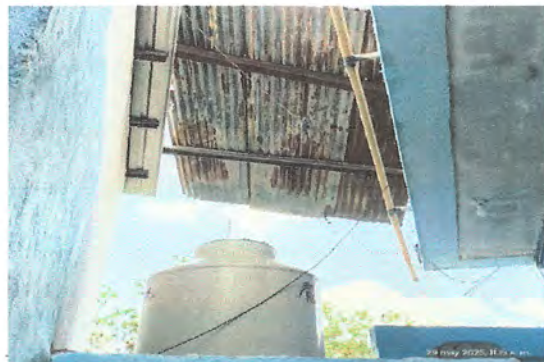
Foto 2: Sustitución de lámina por lámina troquelada aluzinc calibre 26 y sustitución de soporte de metal por metal de 3.20 m x 7 m en patio frente alula de párvulos.

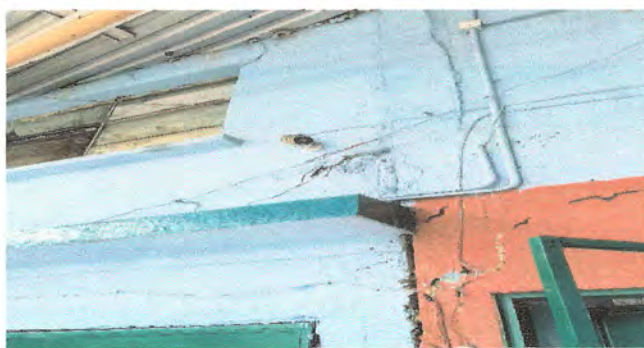
Foto 3: Sustitución de acometida de 78 metros, cableado con 2 #6 +2#8 thhn, entubado con tubo pvc de 1" con sus respectivos accesorios alrededor de módulo de entrada, servicio sanitario de maestros y oficina

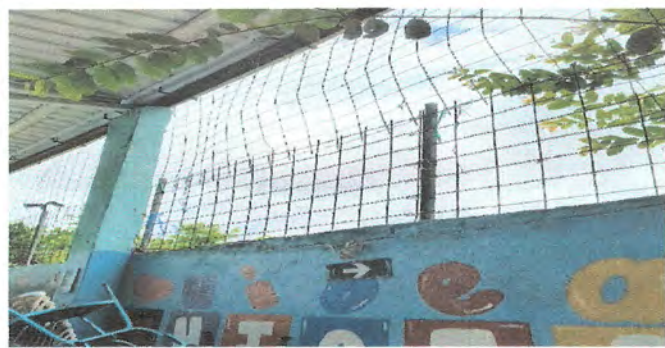
Foto 4: Sustitución de acometida de 78 metros, cableado con 2 #6 +2#8 thhn, entubado con tubo pvc de 1" con sus respectivos accesorios alrededor de módulo de entrada, servicio sanitario de maestros y oficina

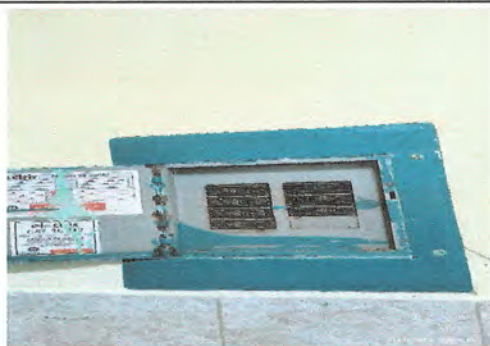
Foto 5: Sustitución de 2 tableros de 8 polos con sus respectivos flipones, ubicados en servicio sanitario de maestros y oficina de cómputo

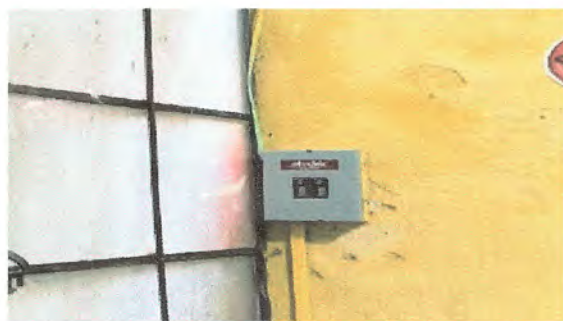
Foto 6: Sustitución de 2 tableros de 8 polos con sus respectivos flipones, ubicados en servicio sanitario de maestros y oficina de cómputo

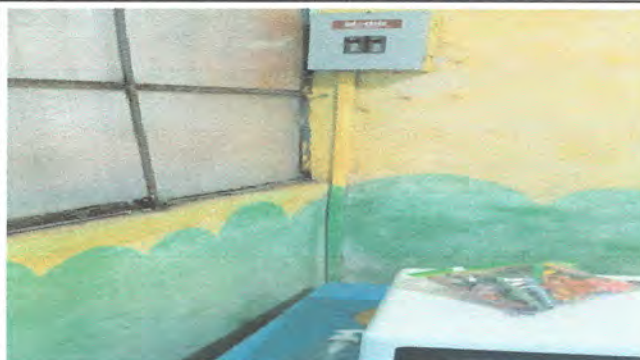
Foto 2: Aplicación de cernido en pared en salón de cómputo
