SITUACIÓN DEFICIENCIAS DETERMINADAS

| NOMBRE DEL ESTABLECIMIENTO: | EORM NO. 769 | DIRECCIÓN DEL ESTABLECIMIENTO: | CASERÍO EL HATIO, ALDEA SANSUR |
| CÓDIGO DEL ESTABLECIMIENTO: | 01-05-1336-43 | FECHA: | 2 DE JUNIO DE 2025 |

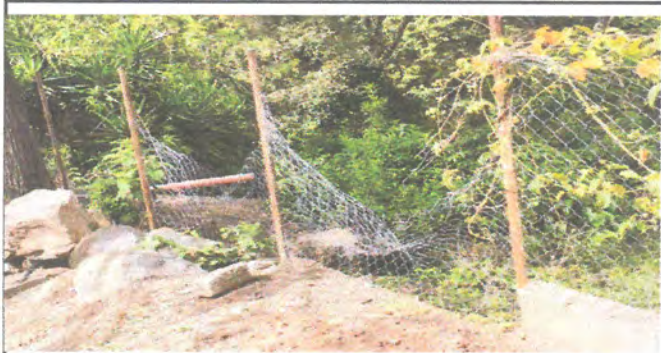
Foto1: Reparación de muro de malla galvanizada con tubo HG, se instalará malla galvanizada con marco de plana de HG y tubo Galvanizado Chapa 16

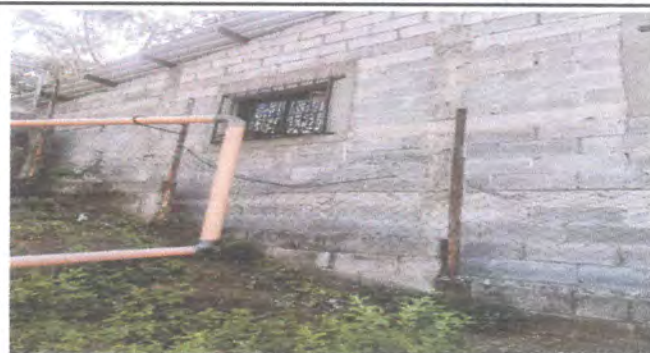
Foto 2: Reparación de muro de malla galvanizada con tubo HG, se instalará malla galvanizada con marco de plana de HG y tubo Galvanizado Chapa 16

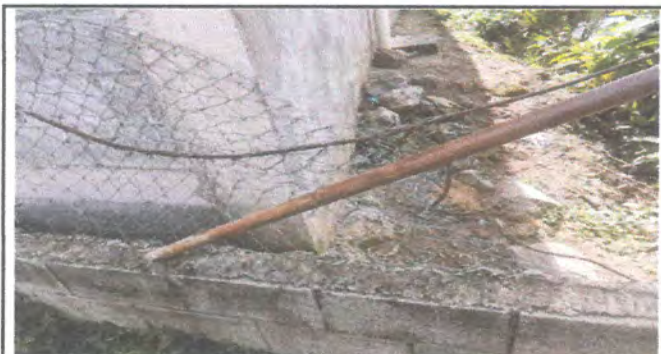
Foto 3: Reparación de muro de malla galvanizada con tubo HG, se instalará malla galvanizada con marco de plana de HG y tubo Galvanizado Chapa 16

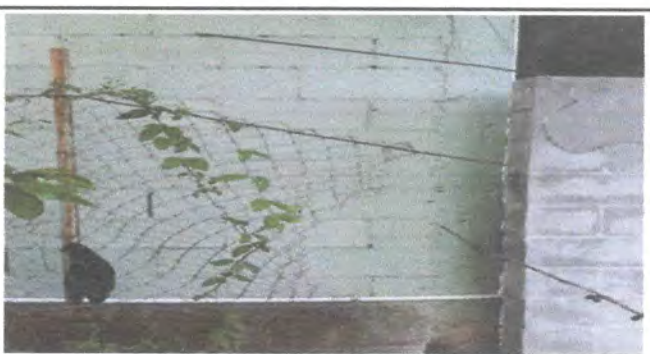
Foto 4: Reparación de muro de malla galvanizada con tubo HG, se instalará malla galvanizada con marco de plana de HG y tubo Galvanizado Chapa 16

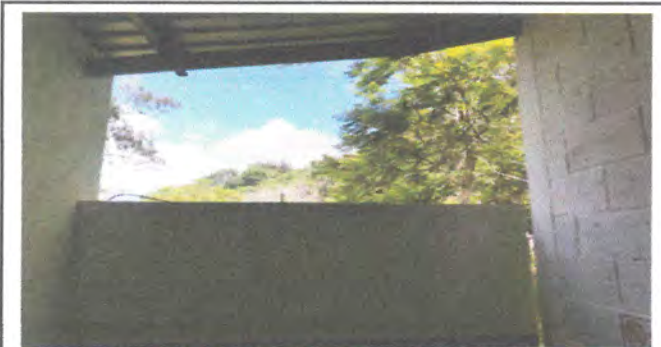
Foto 5: Reparación de muro de block, aplicación de repello, cernido y pintura en parte interior

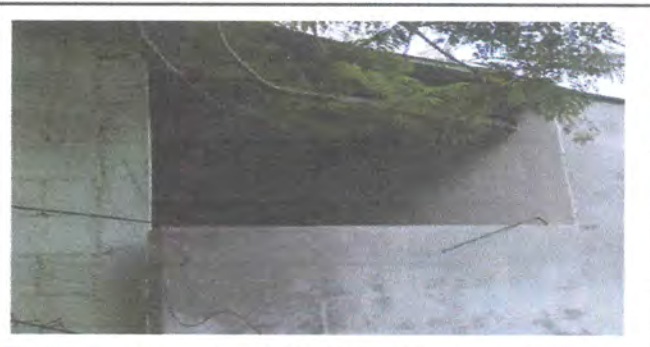
Foto 6: Reparación de muro de block, aplicación de repello y pintura en parte exterior

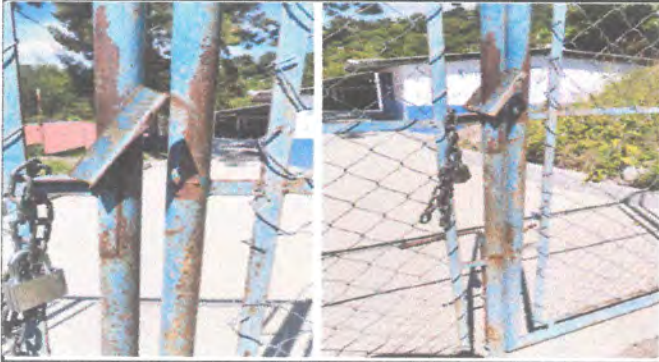
Foto 7: Mantenimiento a estructura del portón, lijado, cepillado, sujeciones, se cambiara toda la malla existente por malla de 1" calibre 13 con marco de plana, aplicación de pintura color plata

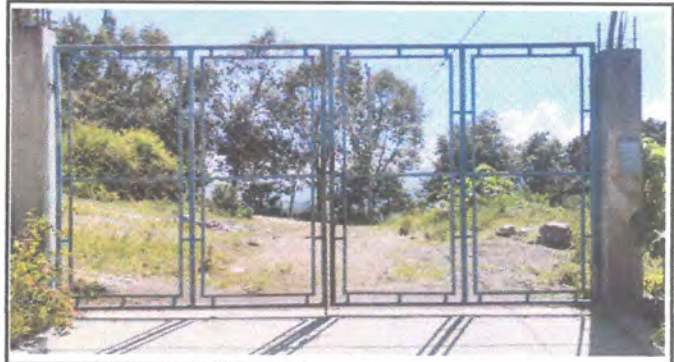
Foto 8: Mantenimiento a estructura del portón, lijado, cepillado, sujeciones, se cambiara toda la malla existente por malla de 1" calibre 13 con marco de plana, aplicación de pintura color plata
