SITUACIÓN DEFICIENCIAS DETERMINADAS:

| DEPARTAMENTO: | HUEHUETENANGO | MUNICIPIO: | SAN MATEO IXTATÁN |
| NOMBRE DEL ESTABLECIMIENTO: | EORM | DIRECCIÓN DEL ESTABLECIMIENTO: | CANTON BELISARIO, ALDEA YOLCULTAC |
| CÓDIGO DEL ESTABLECIMIENTO: | 13-18-0073-43 | FECHA: | 20/03/2025 |

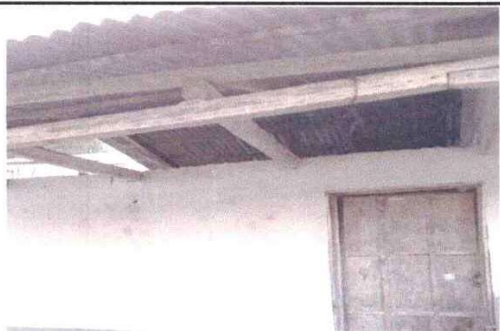
Foto 1: En la imagen se observa que la lámina se encuentra rota y oxidada y la estructura portante es de madera, por lo que se cambiara lámina por lámina troquela Aluzinc y costaneras.

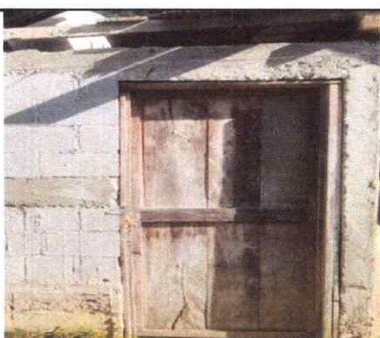
Foto 3: En la fotografía se observa que las puertas es madera y en malas condiciones al cual se cambiara por puertas de metal en la cocina y aula.

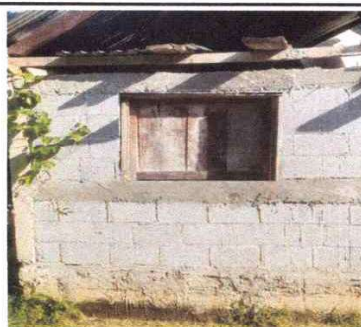
Foto 4: En la imagen se observa que la venta es de madera y en malas condiciones al cual se cambiara por ventanas de marco de metal más vidrio en la cocina y aula.

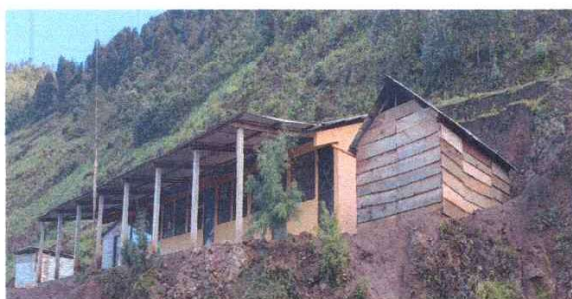
Foto 5: Se observa que las paredes están manchadas y la pintura en un mal estado por lo que se realizara mantenimientos en paredes exteriores e interiores.

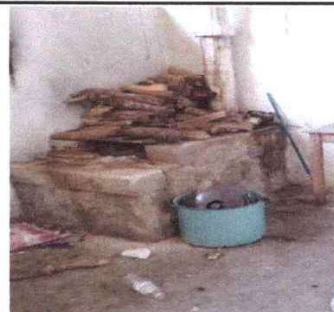
Foto 6: En la imagen se observa que el piso de la cocina se encuentra en mal estado, a la cual se cambiara por piso de cemento liquido.

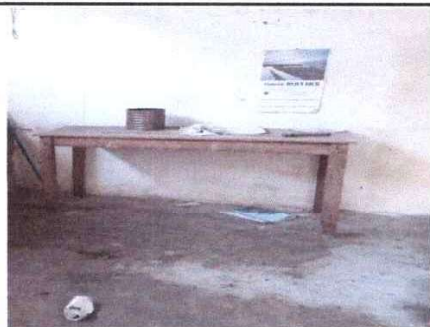
Foto 7: En la imagen se observa que el piso del aula se encuentra en mal estado a la cual se cambiara por piso de cemento líquido

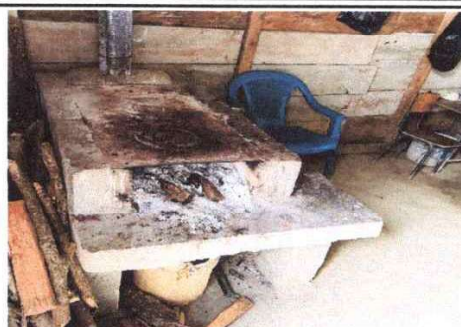
Foto 8: En la imagen se observa que la plancha y la chimenea se encuentra en mal estado, a la cual se va a sustituir por nuevas.
