SITUACIÓN DEFICIENCIAS DETERMINADAS:

| NOMBRE DEL ESTABLECIMIENTO: | EORM | DIRECCIÓN DEL ESTABLECIMIENTO: | Aldea Cumbre Tuilacán |
| CÓDIGO DEL ESTABLECIMIENTO: | 09-12-0358-43 | FECHA: | 22/10/2025 |

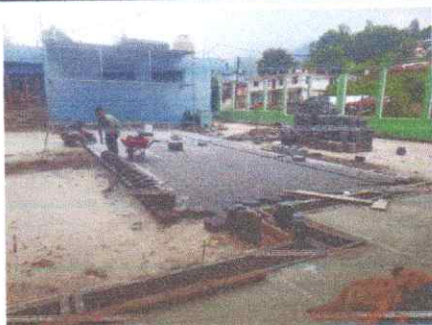
190 metros cuadrados de Sustitución de Losa de patio con Adoquin Clase B 210kg + base de selecto t=8cm compactado

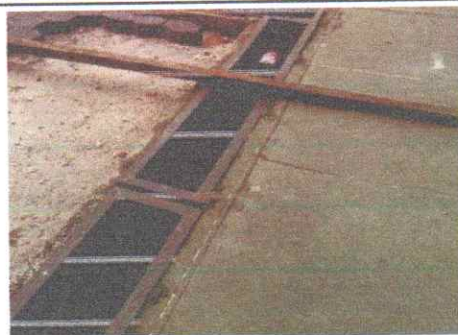
25 metros lineales de Mantenimiento preventivo de patio con canal de concreto 4000psi con regilla 23x27cm para drenaje pluvial

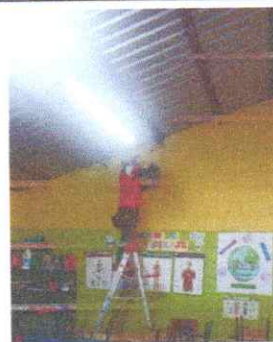
48 metros lineales de Sustitución de circuito de iluminación (incluye cable c12, cable c10, protector flexitubo, abrazaderas)
