SITUACIÓN DEFICIENCIAS DETERMINADAS:

| NOMBRE DEL ESTABLECIMIENTO: | ESCUELA OFICIAL RURAL MIXTA | DIRECCIÓN DEL ESTABLECIMIENTO: | COLONIA EL RETIRO |
| CÓDIGO DEL ESTABLECIMIENTO: | 09-19-0002-43 | FECHA: | 23/04/2025 |

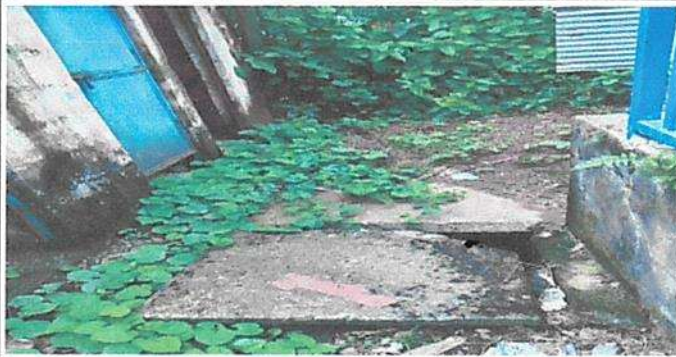
Mantenimiento correctivo de fosa séptica con medidas de 3.50 metros de largo y de ancho 2.80 metros siendo de profundidad 2.50 metros con su respectiva tapadera, ventilación de fosa séptica con tubo de PVC de 2 2 pulgadas, concreto armado 1/2 grado 40 a cada 0.20 cm, e piso= 0.20m

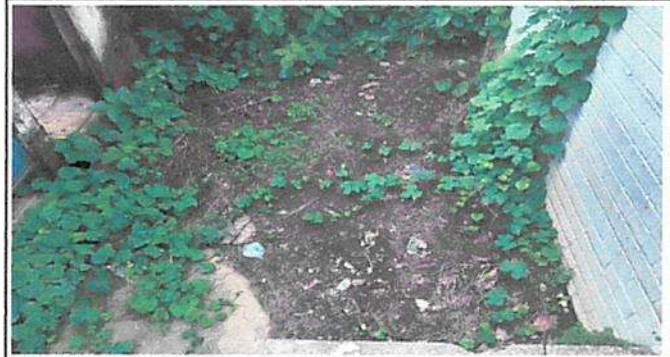
Mantenimiento correctivo de fosa séptica con medidas de 3.50 metros de largo y de ancho 2.80 metros siendo de profundidad 2.50 metros con su respectiva tapadera, ventilación de fosa séptica con tubo de PVC de 2 2 pulgadas, concreto armado 1/2 grado 40 a cada 0.20 cm, e piso= 0.20m

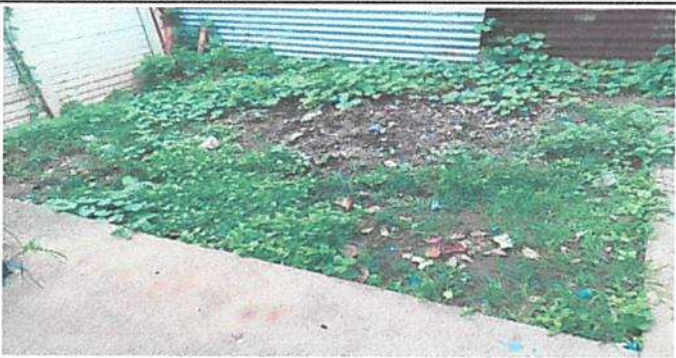
Mantenimiento correctivo de fosa séptica con medidas de 3.50 metros de largo y de ancho 2.80 metros siendo de profundidad 2.50 metros con su respectiva tapadera, ventilación de fosa séptica con tubo de PVC de 2 2 pulgadas, concreto armado 1/2 grado 40 a cada 0.20 cm, e piso= 0.20m

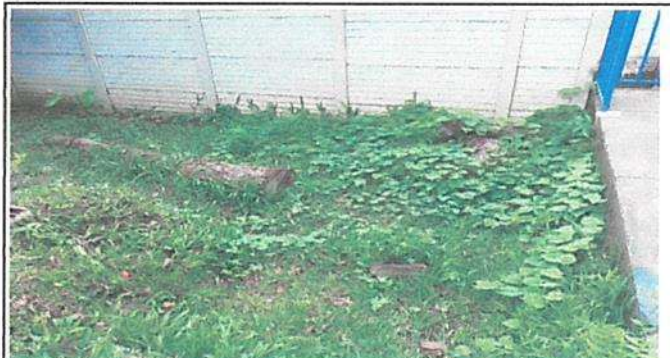
Mantenimiento correctivo de fosa séptica con medidas de 3.50 metros de largo y de ancho 2.80 metros siendo de profundidad 2.50 metros con su respectiva tapadera, ventilación de fosa séptica con tubo de PVC de 2 2 pulgadas, concreto armado 1/2 grado 40 a cada 0.20 cm, e piso= 0.20m

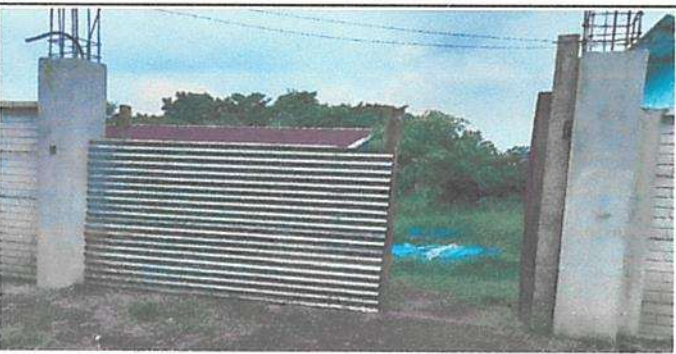
Portón de la entrada principal al establecimiento.
