SITUACIÓN DEFICIENCIAS DETERMINADAS: PREVIO ☒ DURANTE ☐ POSTERIOR ☐

| DEPARTAMENTO: | QUETZALTENANGO | MUNICIPIO: | EL PALMAR |
| NOMBRE DEL ESTABLECIMIENTO: | NUCEO FAMILIAR EDUCATIVO PARA EL DESARROLLO (NUFED) | DIRECCIÓN DEL ESTABLECIMIENTO: | PARCELAMIENTO MONTE MARGARITA |

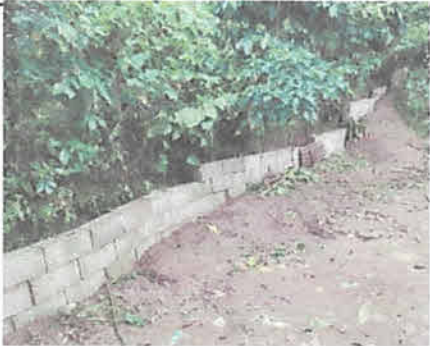
Reparación de muro de contención MC2-H=3.00 y losa de cimentación. 80M3  
(Losa de cimentación: 27mx1.4mx1.25m=47.10m3 + Muro de Contención: 27mx2.6mx0.47m= 32.9m3)

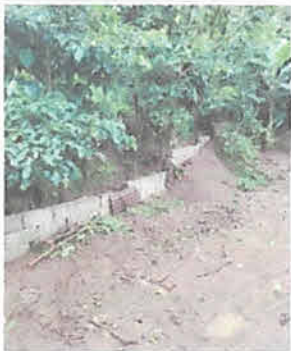
Reparación de muro de contención MC2-H=3.00 y losa de cimentación. 80M3  
(Losa de cimentación: 27mx1.4mx1.25m=47.10m3 + Muro de Contención: 27mx2.6mx0.47m= 32.9m3)

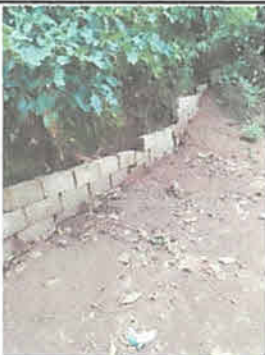
Reparación de muro de contención MC2-H=3.00 y losa de cimentación. 80M3  
(Losa de cimentación: 27mx1.4mx1.25m=47.10m3 + Muro de Contención: 27mx2.6mx0.47m= 32.9m3)
