SITUACIÓN DEFICIENCIAS DETERMINADAS:

| DEPARTAMENTO: | QUETZALTENANGO | MUNICIPIO: | EL PALMAR |
| NOMBRE DEL ESTABLECIMIENTO: | NUCLEO FAMILIAR EDUCATIVO PARA EL DESARROLLO (NUFED) | DIRECCIÓN DEL ESTABLECIMIENTO: | PARCELAMIENTO MONTE MARGARITA |

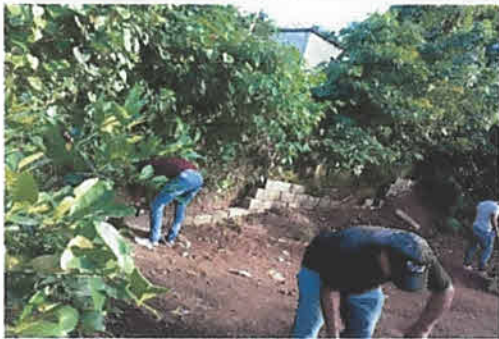
Reparación de muro de contención MC2-H=3.00 y losa de cimentación. 80M3  
(Losa de cimentación: 27mx1.4mx1.25m=47.10m3 + Muro de Contención:  
27mx2.6mx0.47m= 32.9m3)

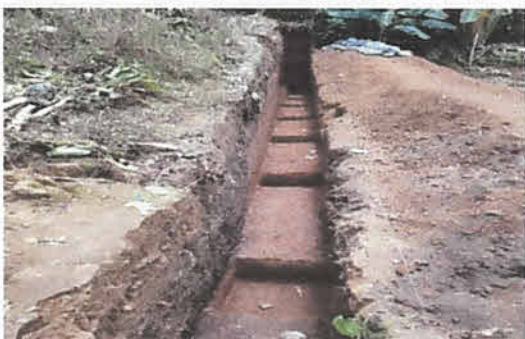
Reparación de muro de contención MC2-H=3.00 y losa de cimentación. 80M3  
(Losa de cimentación: 27mx1.4mx1.25m=47.10m3 + Muro de  
Contención: 27mx2.6mx0.47m= 32.9m3)

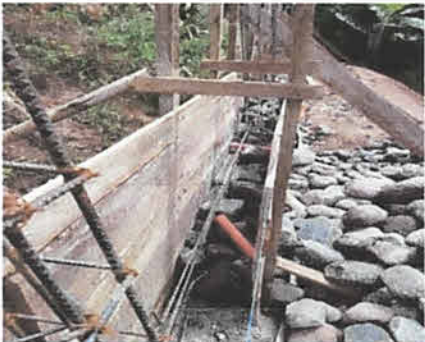
Reparación de muro de contención MC2-H=3.00 y losa de cimentación. 80M3  
(Losa de cimentación: 27mx1.4mx1.25m=47.10m3 + Muro de Contención:  
27mx2.6mx0.47m= 32.9m3)
