SITUACIÓN DEFICIENCIAS DETERMINADAS

REGISTRO FOTOGRÁFICO  
PROGRAMA DE MANTENIMIENTO DE EDIFICIOS ESCOLARES PÚBLICOS

| NOMBRE DEL ESTABLECIMIENTO: | INEB DE TELESECUNDARIA | DIRECCIÓN DEL ESTABLECIMIENTO: | ALDEA MORAZAN |
| CÓDIGO DEL ESTABLECIMIENTO: | 10-20-0017-45 | FECHA: | 31/10/2025 |

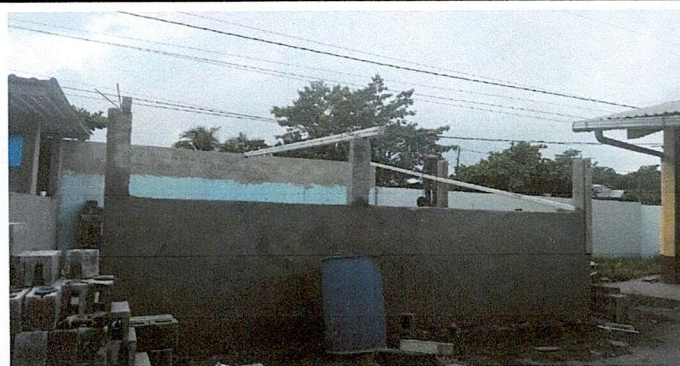
Foto1: sustitucion de coscandra de madera por costanera metalica 2x3.  
sustitucion de lamina por lamina troquelada cal 26 (modulo de aula)

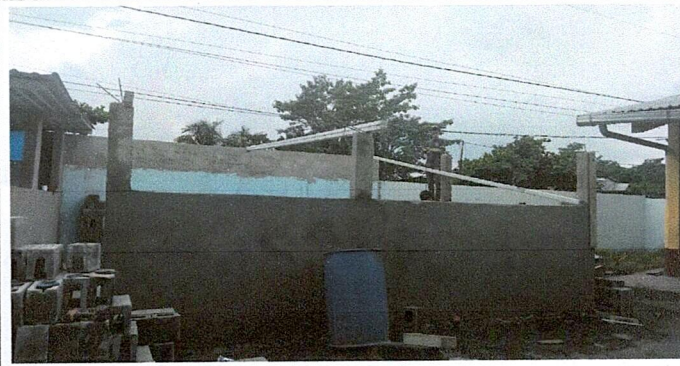
Foto 2: Suministro de block para circulación de muro (incluye columnas de 0.15 x 0.15 x 1.00 mts con hierro Ø 1/2" est. 1/4 + solera de 0.20 x 0.15 con hierro Ø 3/8" est. 1/4") (modulo de aula)

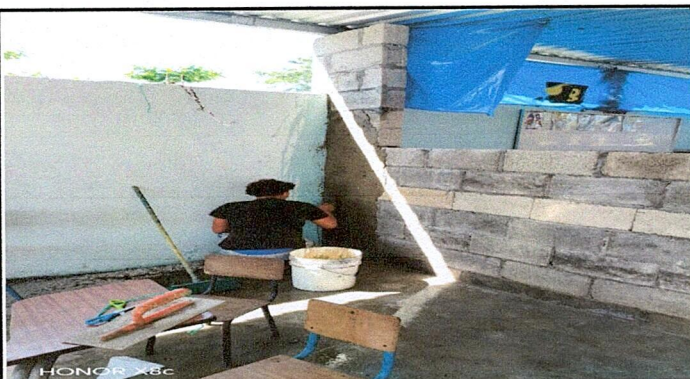
Foto 3: suministro de repello . Modulo aula. Suministro e instalación de balcón metálico con marco de angular 1" x 1" reforzado con hierro 3/8" (incluye pago de mano de obra)

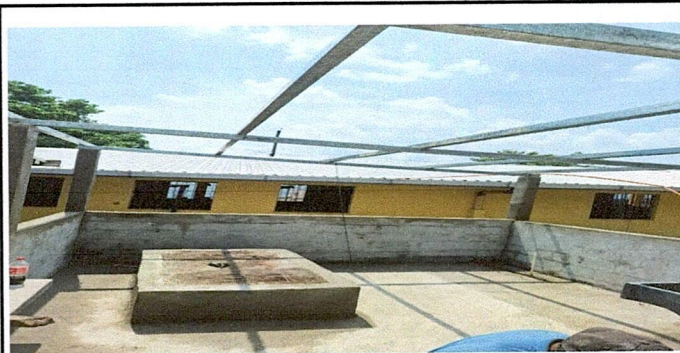
Foto 4: Sustitución de costanera de madera por costanera metálica 2 x 3. Sustitución de lámina por lámina troquelada cal. 26

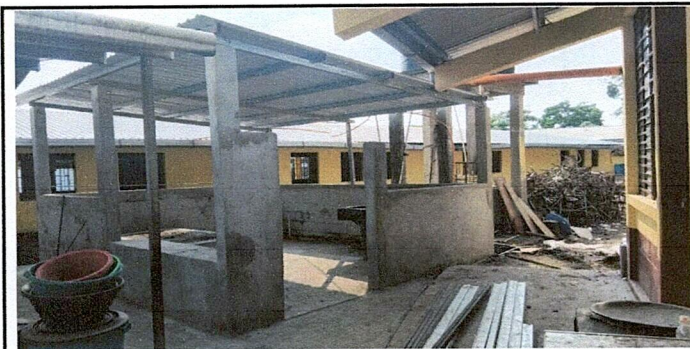
Foto 5: sustitucion de lamina , por lamina troquelada , area de cocina

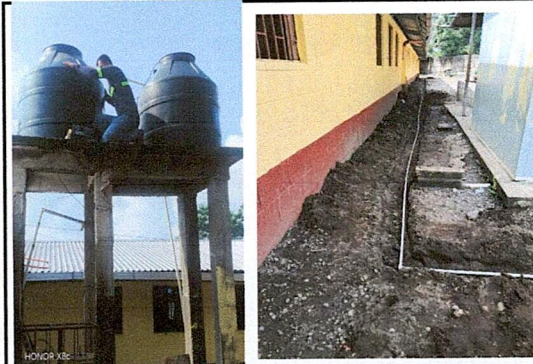
Foto 6: Sustitución de tinaco por tinaco de agua 1,100 lts. Suministro de tubería Ø 1" mas accesorios (instalación para servicios sanitarios)
