SITUACIÓN DEFICIENCIAS DETERMINADAS

| NOMBRE DEL ESTABLECIMIENTO: | COPB Anexa a EORM | DIRECCIÓN DEL ESTABLECIMIENTO: | Paraje Pajumujuyup, Cantón Chuisuc |
| CÓDIGO DEL ESTABLECIMIENTO: | 08-01-1658-41 | FECHA: | 01 de septiembre de 2025 |

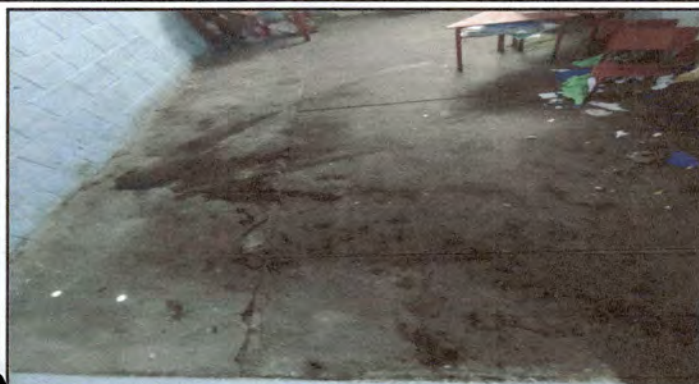
Foto 1: Instalación y suministro de 19 metros cuadrados de piso cerámico, pegado y nivelado con pegamix verde a aula 1.

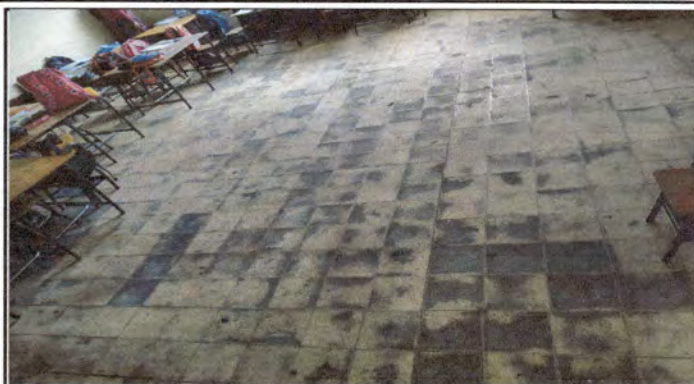
Foto 2: Instalación y suministro de 39 metros cuadrados de piso cerámico, pegado y nivelado con pegamix verde a aula 2.

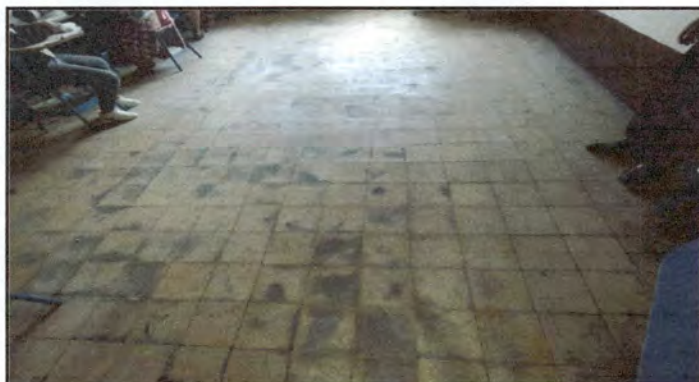
Foto 3: Instalación y suministro de 39 metros cuadrados de piso cerámico, pegado y nivelado con pegamix verde a aula 3.

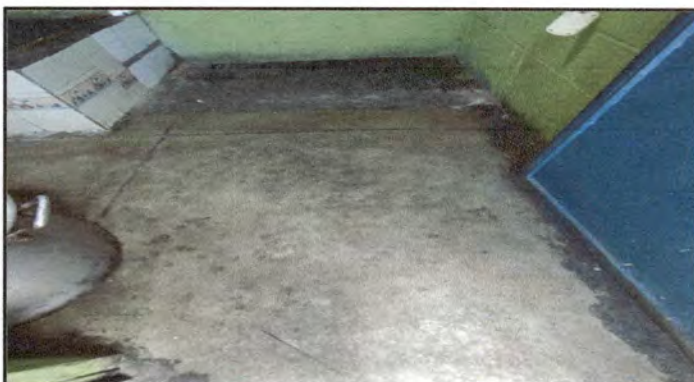
Foto 4: Instalación y suministro de 14 metros cuadrados de piso cerámico, pegado y nivelado con pegamix verde a cocina.

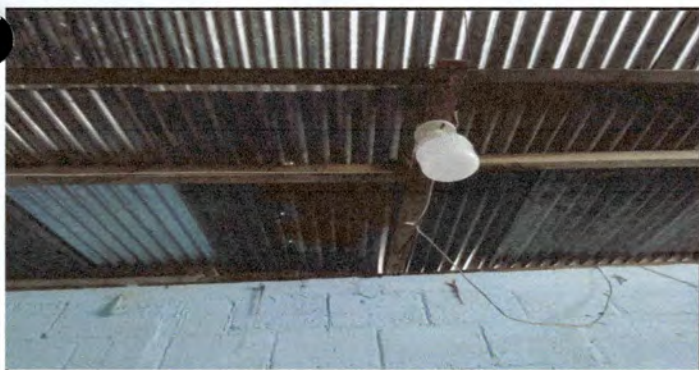
Foto 5: Cambio de estructura de madera y lamina ondulada por estructura de metal con costaneras 4\*2 plg, galvanizado y lámina troquelada de Aluzinc calibre 26, sujetado con tornillos autoperforables.

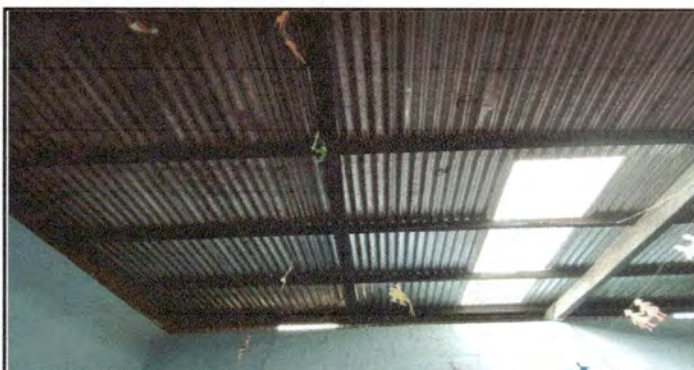
Foto 6: Sustitución de lámina ondulada por lámina ondulado calibre 26 de Aluzinc, sustitución de lámina tragaluz de 6mts sujetado con tornillos autoperforables.

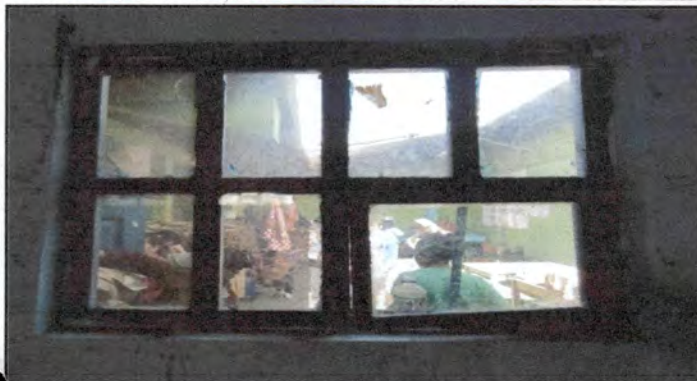
Foto 7: Fabricación e instalación de ventana de Upvc en vento, color blanco, vidrio transparente de dimensiones a 79cm x 98cm.

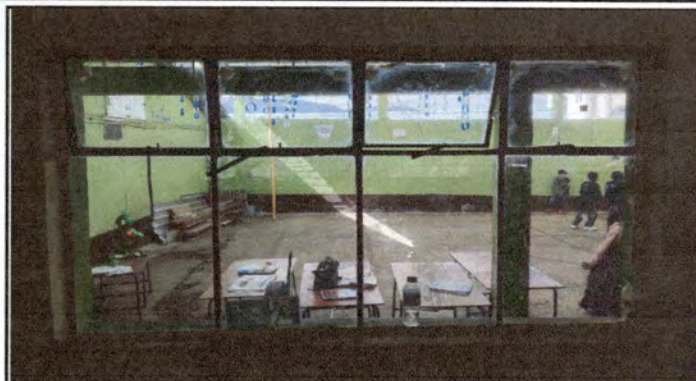
Foto 8: Fabricación e instalación de ventana de Upvc en vento, color blanco, vidrio transparente de dimensiones a 104cm x 200cm.

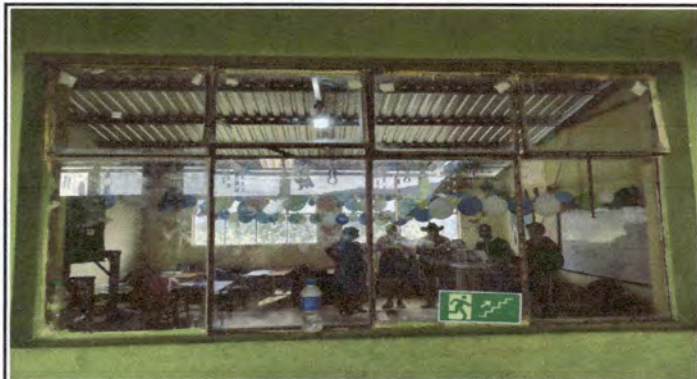
Foto 9: Fabricación e instalación de ventana de Upvc en vento, color blanco, vidrio transparente de dimensiones a 104cm x 180cm.

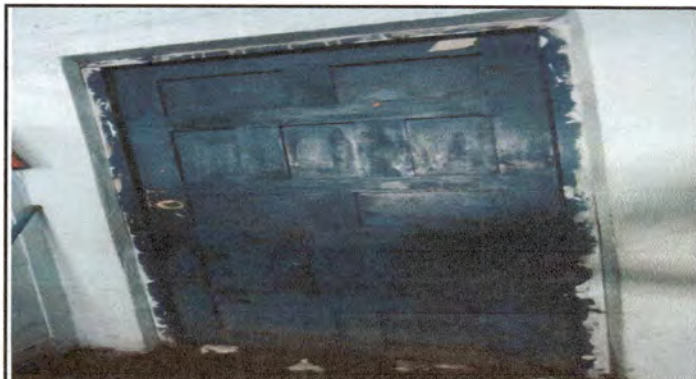
Foto 10: Fabricación e instalación de puerta metálica tipo corredizo, diseño estructural liso, con tubo base de 1 pulgada y lámina lisa de 1mm, de 91cm de ancho y 211cm de alto, protegido con anticorrosivo color azul.

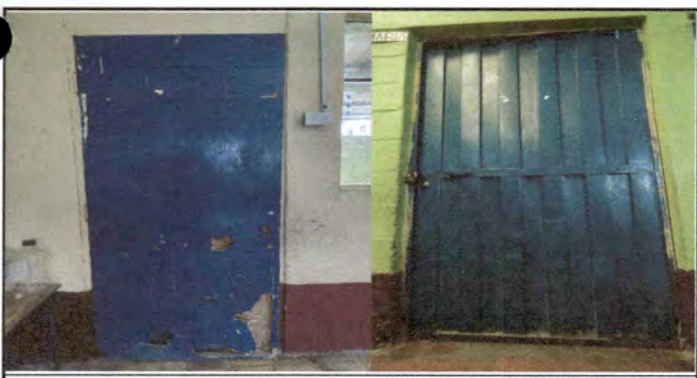
Foto 11: Fabricación e instalación de puerta metálica tipo abatible, diseño estructural liso, con tubo base de 1 pulgada y lámina lisa de 1mm, de 100cm de ancho y 210cm de alto, protegido con anticorrosivo color azul.

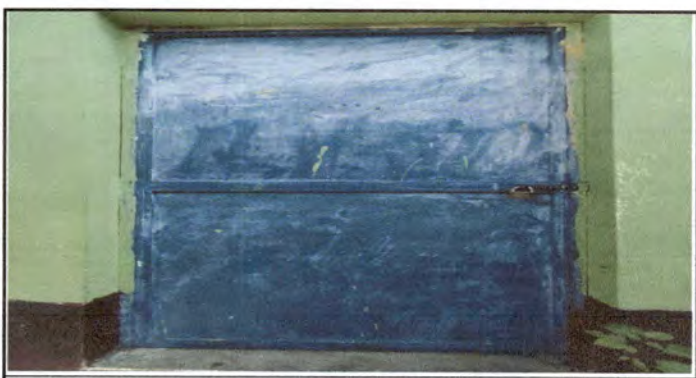
Foto 12: Mantenimiento de 8 puertas metálicas, aplicación de pintura anticorrosiva color azul.

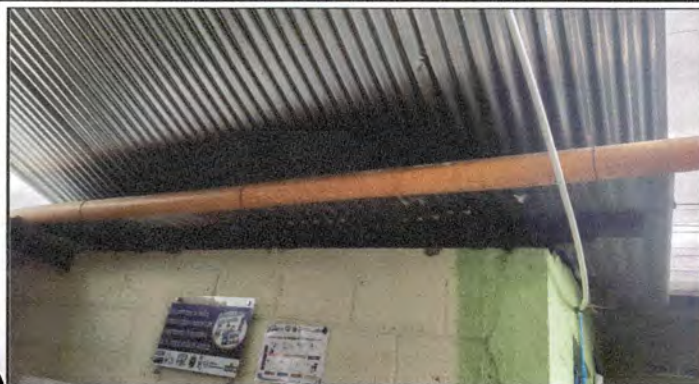
Foto 13: Fabricación e instalación de 7 metros lineales de canal galvanizado de Aluzinc, sellado con sika-flex, bajada pluvial y estructura para soporte.

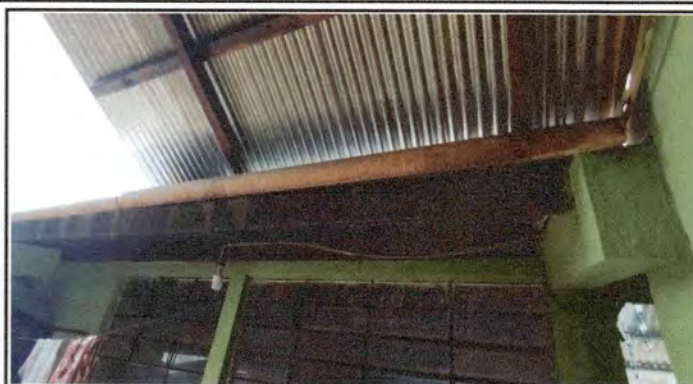
Foto 14: Fabricación e instalación de 9 metros lineales de canal galvanizado de Aluzinc, sellado con sika-flex, bajada pluvial y estructura para soporte.

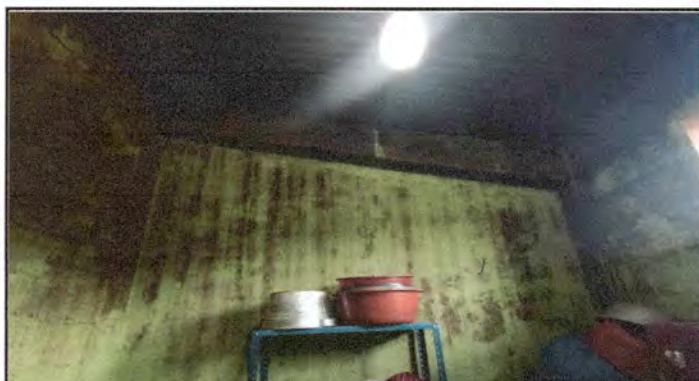
Foto 15: Aplicación de pintura marca Sherwin Williams a paredes solidas de cocina con un total de 91 metros cuadrados.

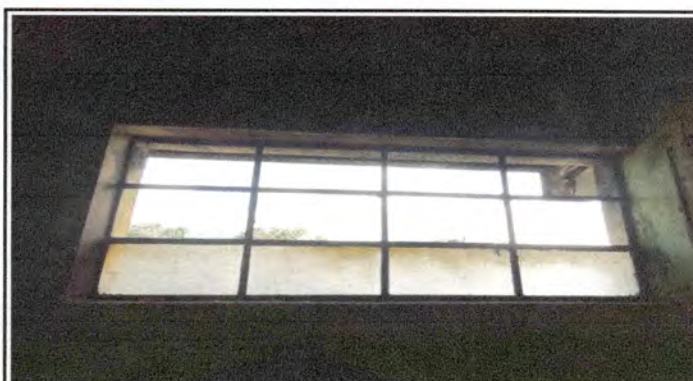
Foto 16: Fabricación e instalación de mosquitero a ventana metálica de 1.5mts x 0.50 mts a cocina.
