REGISTRO FOTOGRÁFICO  
PROGRAMA DE MANTENIMIENTO DE EDIFICIOS ESCOLARES PÚBLICOS

SITUACIÓN DEFICIENCIAS DETERMINADAS

| NOMBRE DEL ESTABLECIMIENTO: | NUFED 254 | DIRECCIÓN DEL ESTABLECIMIENTO: | Cantón Chuisuc |
| CÓDIGO DEL ESTABLECIMIENTO: | 08-01-2443-45 | FECHA: | 1/09/2025 |

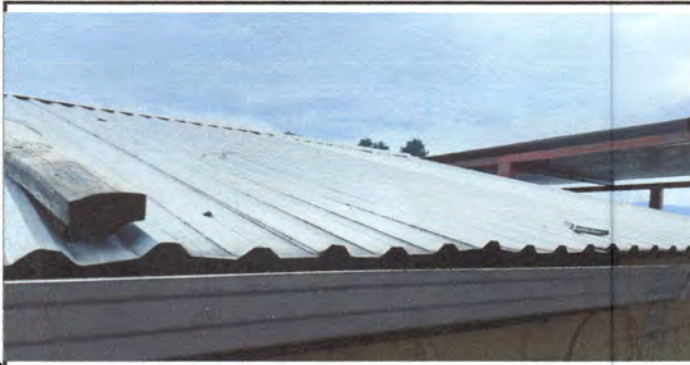
Foto1: Cubierta de lámina: Sustitución de Láminas troqueladas en mal estado por láminas troqueladas calibre 26, en el laboratorio de computación y cocina. instalación de canal galvanizado de 10cm de fondo por 20 cm de ancho, con una longitud de 9,5mts, sujetado con bases metálicas, bajada pluvial con tubo de 3

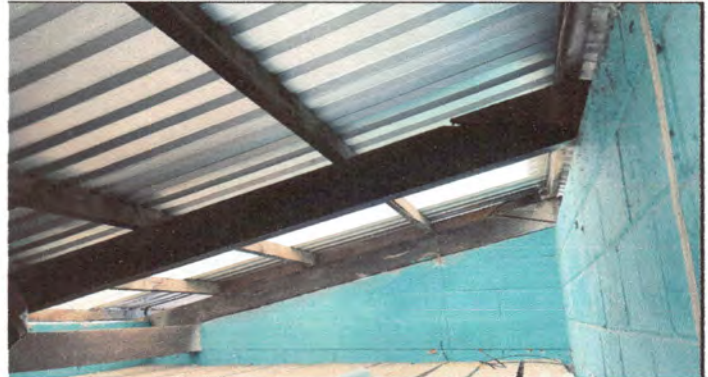
Foto 2: cambio de estructura de techo de madera por estrucuta metálica formado con tubo de 4x4 galvanizado chapa 16, costaneras de 4x2 mm galvanizada, sujetado con tonillos hiltin y soldadura electrica

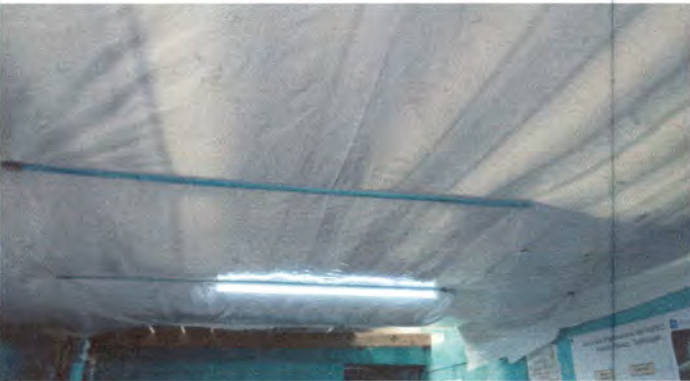
Foto 3:cambio de estructura de madera de tabanco, vigas y tablas por estructura de metal con base a vigas galvanizadas de 4x2 pulgadas chapa 16, distanciados a 2 pies, instalación de plywood de 3/4 de pulgadas para tabanco, sujetados con tornillos pulser.

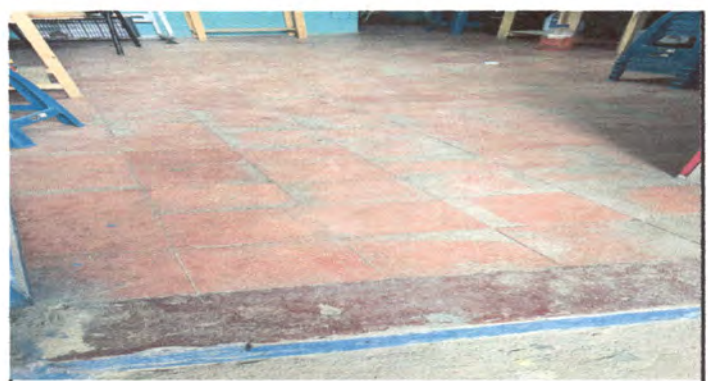
Foto 4: instalación de piso cerámico a cocina y laboratorio de computación. 35 mts 2

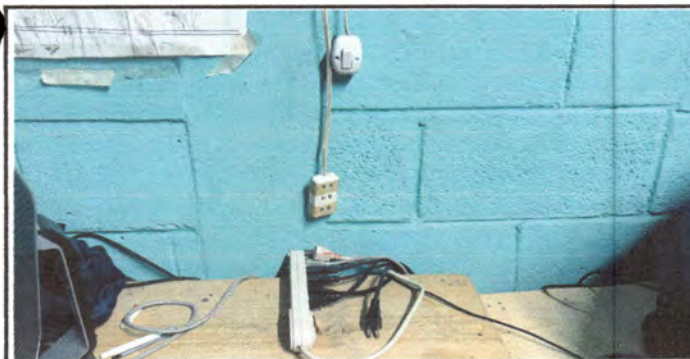
Foto 5: instalaciones eléctricas: 7 lámparas led, 2 interruptores simples, 15 tomacorrientes polarizados, caja de filipon, canaleta y cableado eléctrico.

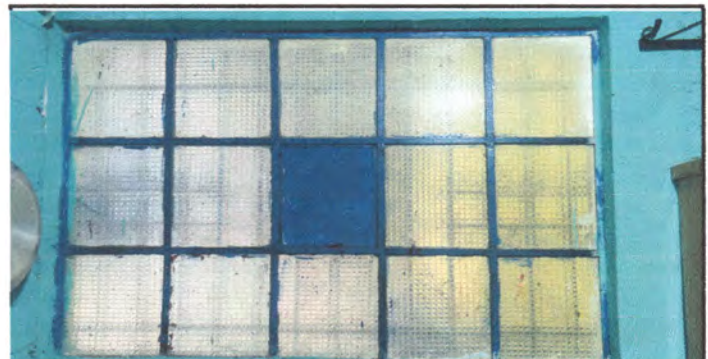
Foto 6: fabricacion e instacion de ventanas PVC, color blanco, corrediza con vidrio transparente de 5mm y mosquitero, con las dimensiones de 1.5mts de ancho. con 1 mt de alto

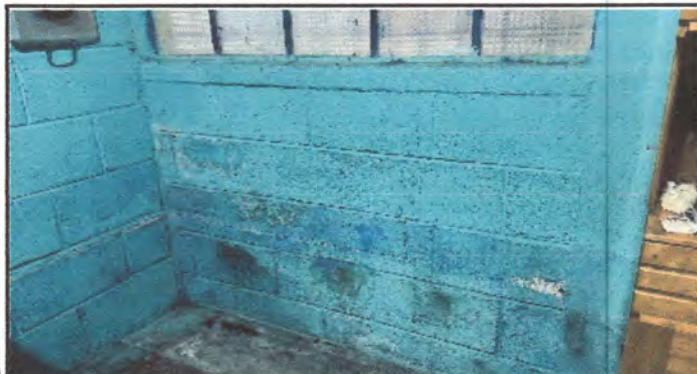
Foto 7: Mano de obra de aplicación de pintura bloqueador de agua de sherwin willams a dos manos. Esto se realizarara en la parte interna de la cocina y el laboratorio de computación.

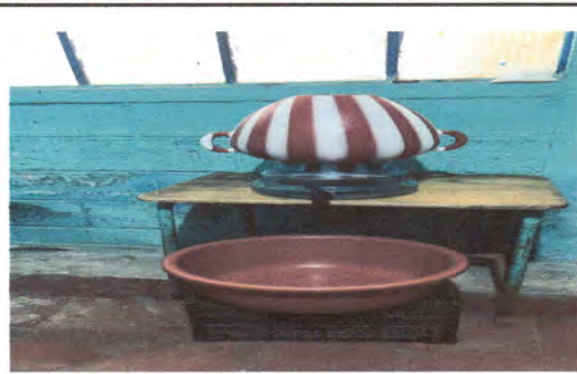
Foto 8: instalación de pila de pvc de un ala y suministro e instalación de accesorios para drenaje de 3mts de longitud y abastecimiento de agua potable con 7mts de longitud, para cocina.

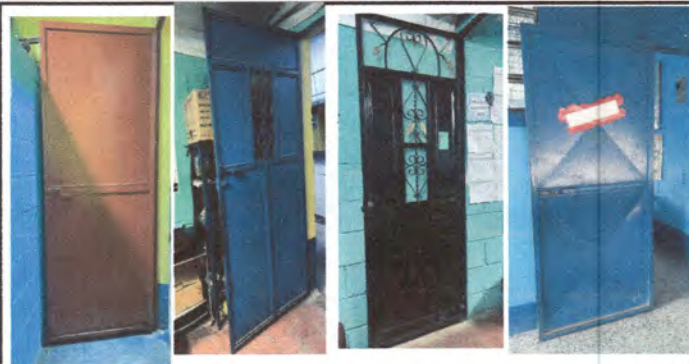
Foto 9: Fabricación e instalación de puertas metálicas formadas con tubo base de 1 pulgada y lamina de 1mm de espesor, diseño liso abatible, con las dimensiones a 1mts de ancho x 2.10mts de alto, protegido con anticorrosivo color negro. 2 puertas que se utilizaran en el baño contarán con las siguientes medidas 0.60 mts de ancho x 1.50 de alto

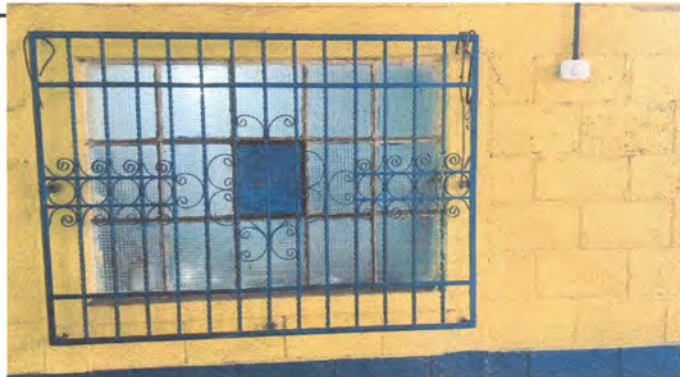
Foto 10: Fabricación e instalación de balcones metálicos formados con hierro angular de  $\frac{3}{4}$  y hierro entorchado de  $\frac{1}{2}$ , anclado con tornillos hiltin, con dimensiones a
